Ing. Aleš Prause, autorizovaný inženýr ČKAIT 0000815 v oboru pozemní stavby a statika a dynamika staveb, tel: 777 818 606, fax: 776 411 439, e-mail: AlesPrause@atlas.cz

| STAVEBNÍK: | | Policejní akademie ČR, Praha 4 |
| MÍSTO: | | Praha 4, Lhotecká |
| AKCE: | | OPRAVA PLÁŠŤŮ BUDOV G A H<br>ODSTRANĚNÍ HAVARIJNÍHO STAVU |

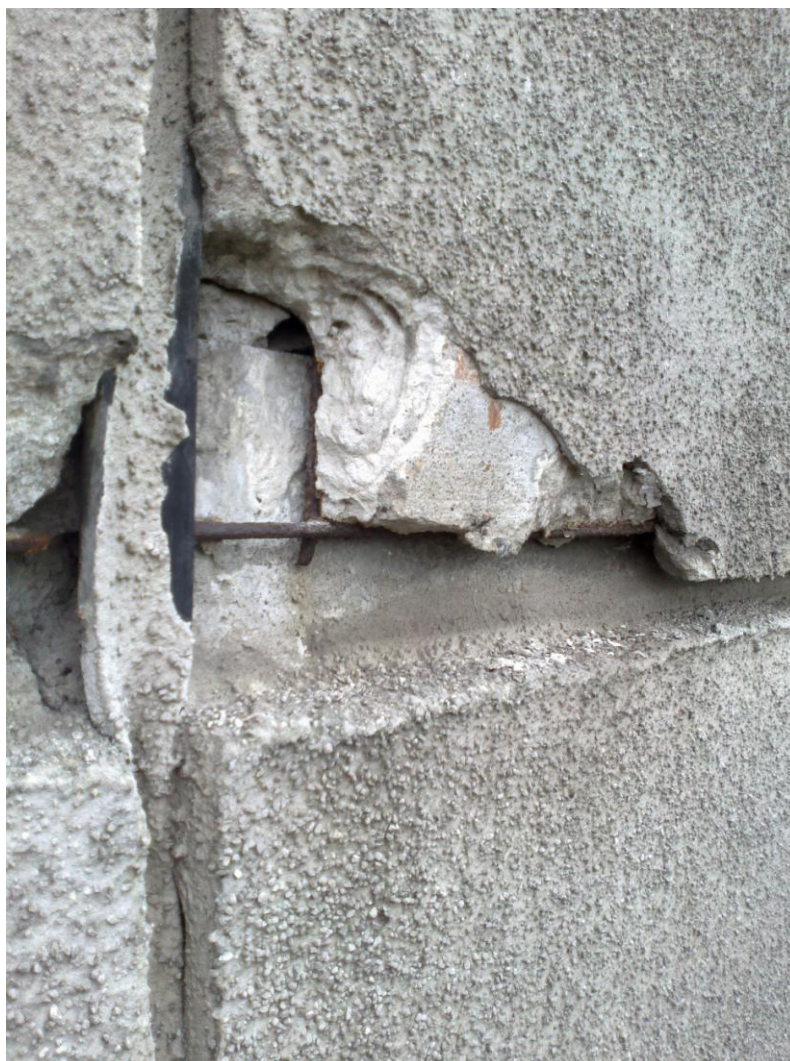
Panely jsou poškozeny téměř výhradně na spodních hranách a spodních rozích. Některé panely jsou poškozeny téměř v celé délce podél spodní hrany trhlinou. Toto poškození se týká oslabených míst panelů v ozubech, které kryjí stropní panel. Příčinu lze hledat v malé tloušťce betonu a tím jeho vyššímu sklonu k promrzání, a zároveň ve větší nasákavosti betonu a ulpívání vody stékající po panelu na jeho spodní hraně.

Závada se více vyskytuje na štítových panelech, které zřejmě byly více vystaveny povětrnostním vlivům – „vodorovnému“ dešti, a zároveň i výraznějším zmrazovacím cyklům (více ochlazovaná fasáda). Pouze na štítových panelech je zároveň detail „zámku“ mezi panely, který je choulostivější na působení povětrnosti.

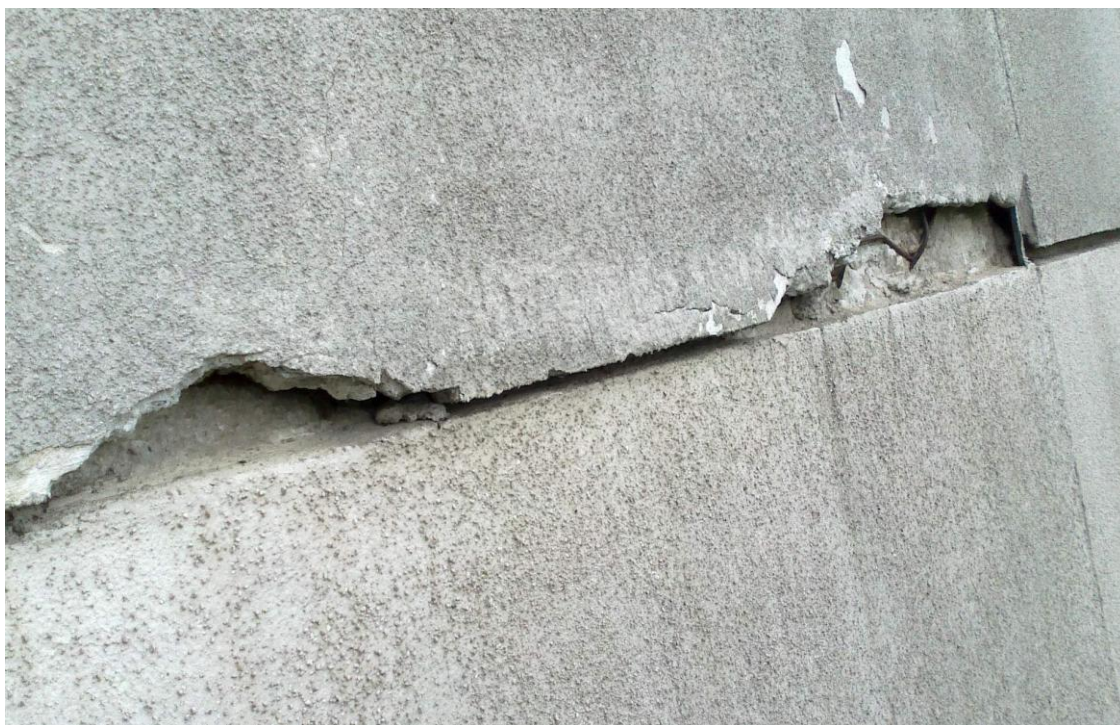
U některých panelů je v těchto místech obnažena výztuž, která je povrchově mírně zkorodovaná.

Z dokumentace průzkumu lze usuzovat, že přesnost uložení výztuže v panelech nebyla příliš vysoká.

Všechny uvolněné a uvolněním hrozící části betonu je nutné mechanicky odstranit (odbourat). Jedná se i o dosud pouze trhlinou oddělené, ale jinak držící části betonu.

Obnažené části výztuže je nutné mechanicky zbavit koroze.

Na takto připravený podklad je nutné nanést antikorozní a adhezní můstek podle zvoleného sanačního systému. (Některé systémy obsahují sanační můstek v reprofilační směsi).

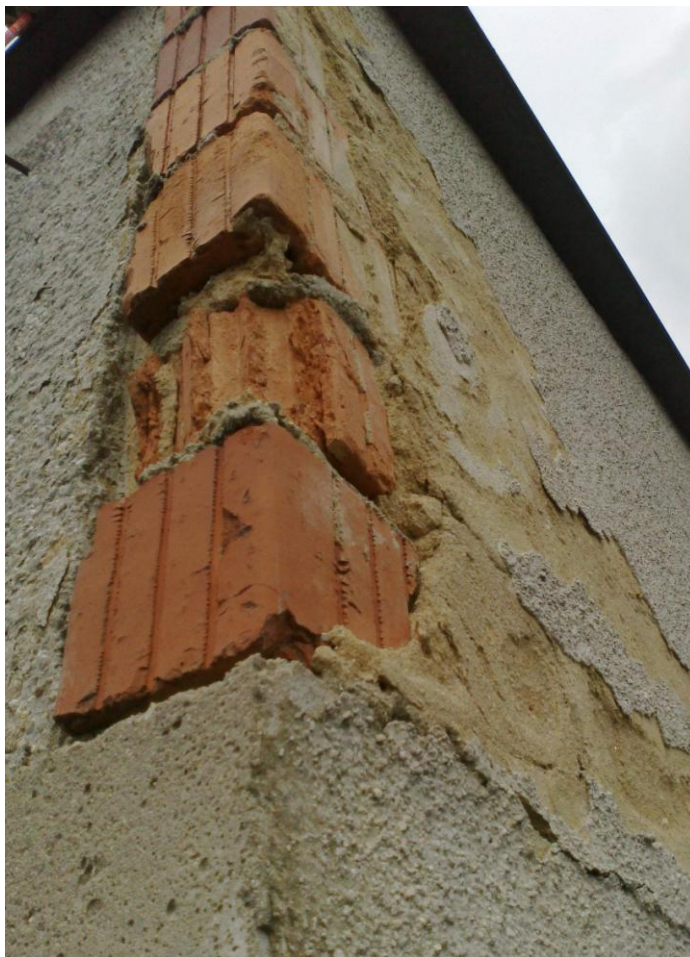
Omítka na cihelné dozdivce atiky je zcela zvětralá, zvětráním je poškozené i vlastní zdivo z dutých cihel. Příčina je nedostatečné kvality materiálu ve vztahu k expozici místa.

Uvolněné části budou odbourány, zdivo doplněno a omítnuto kvalitní jednovrstvou omítkou vyztuženou mřížkou.

Jedná se o standardní opravu zdiva.

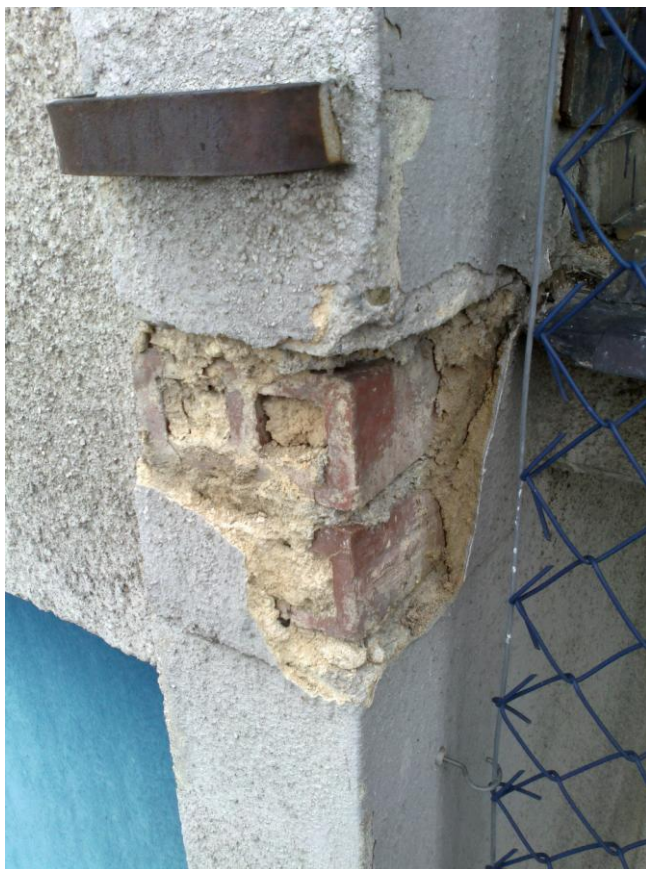
Na lodžiových panelech se vyskytují různé typy poruch.

V čelech styku panelů (v úrovni přerušení stropními panely) jsou dozdivky z cihel různého typu a kvality, vesměs spojované na nekvalitní maltu a stejně nekvalitním materiálem omítané.

Místa s větším poškozením je vhodné přezdít, u menšího poškození je navržena oprava vápenocementovou jednovrstvou maltou vyztuženou mřížkou.

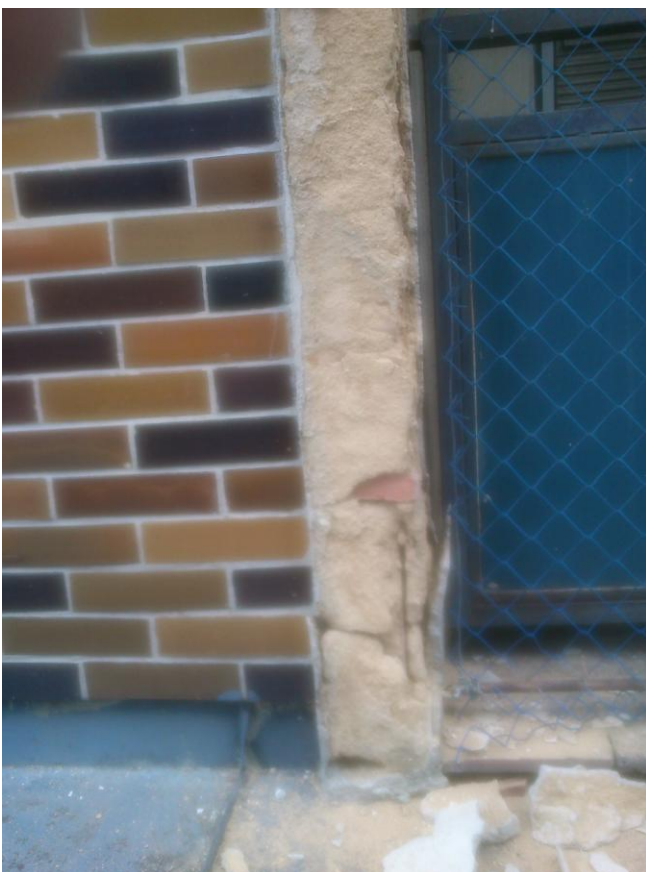
Spodní lodžiové panely na západní straně jsou v celé výšce (zřejmě) přezděné. Nutná je oprava jejich čel po celé výšce stěny jednoho NP.

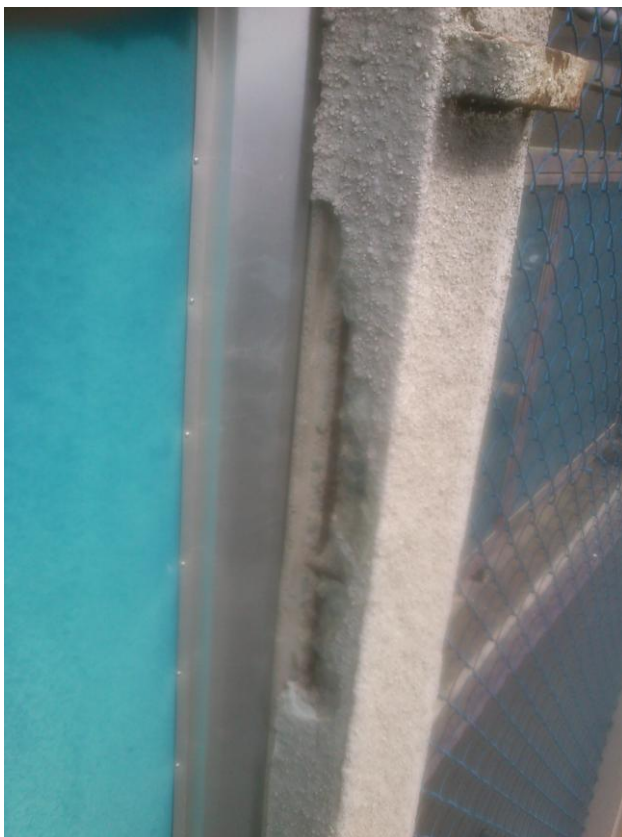
Na bocích některých lodžiových panelů se objevují svislé trhliny způsobené korozí výztuže umožněné karbonatace betonu. Zde je nutné beton odstranit a panel sanovat výše uvedeným způsobem.

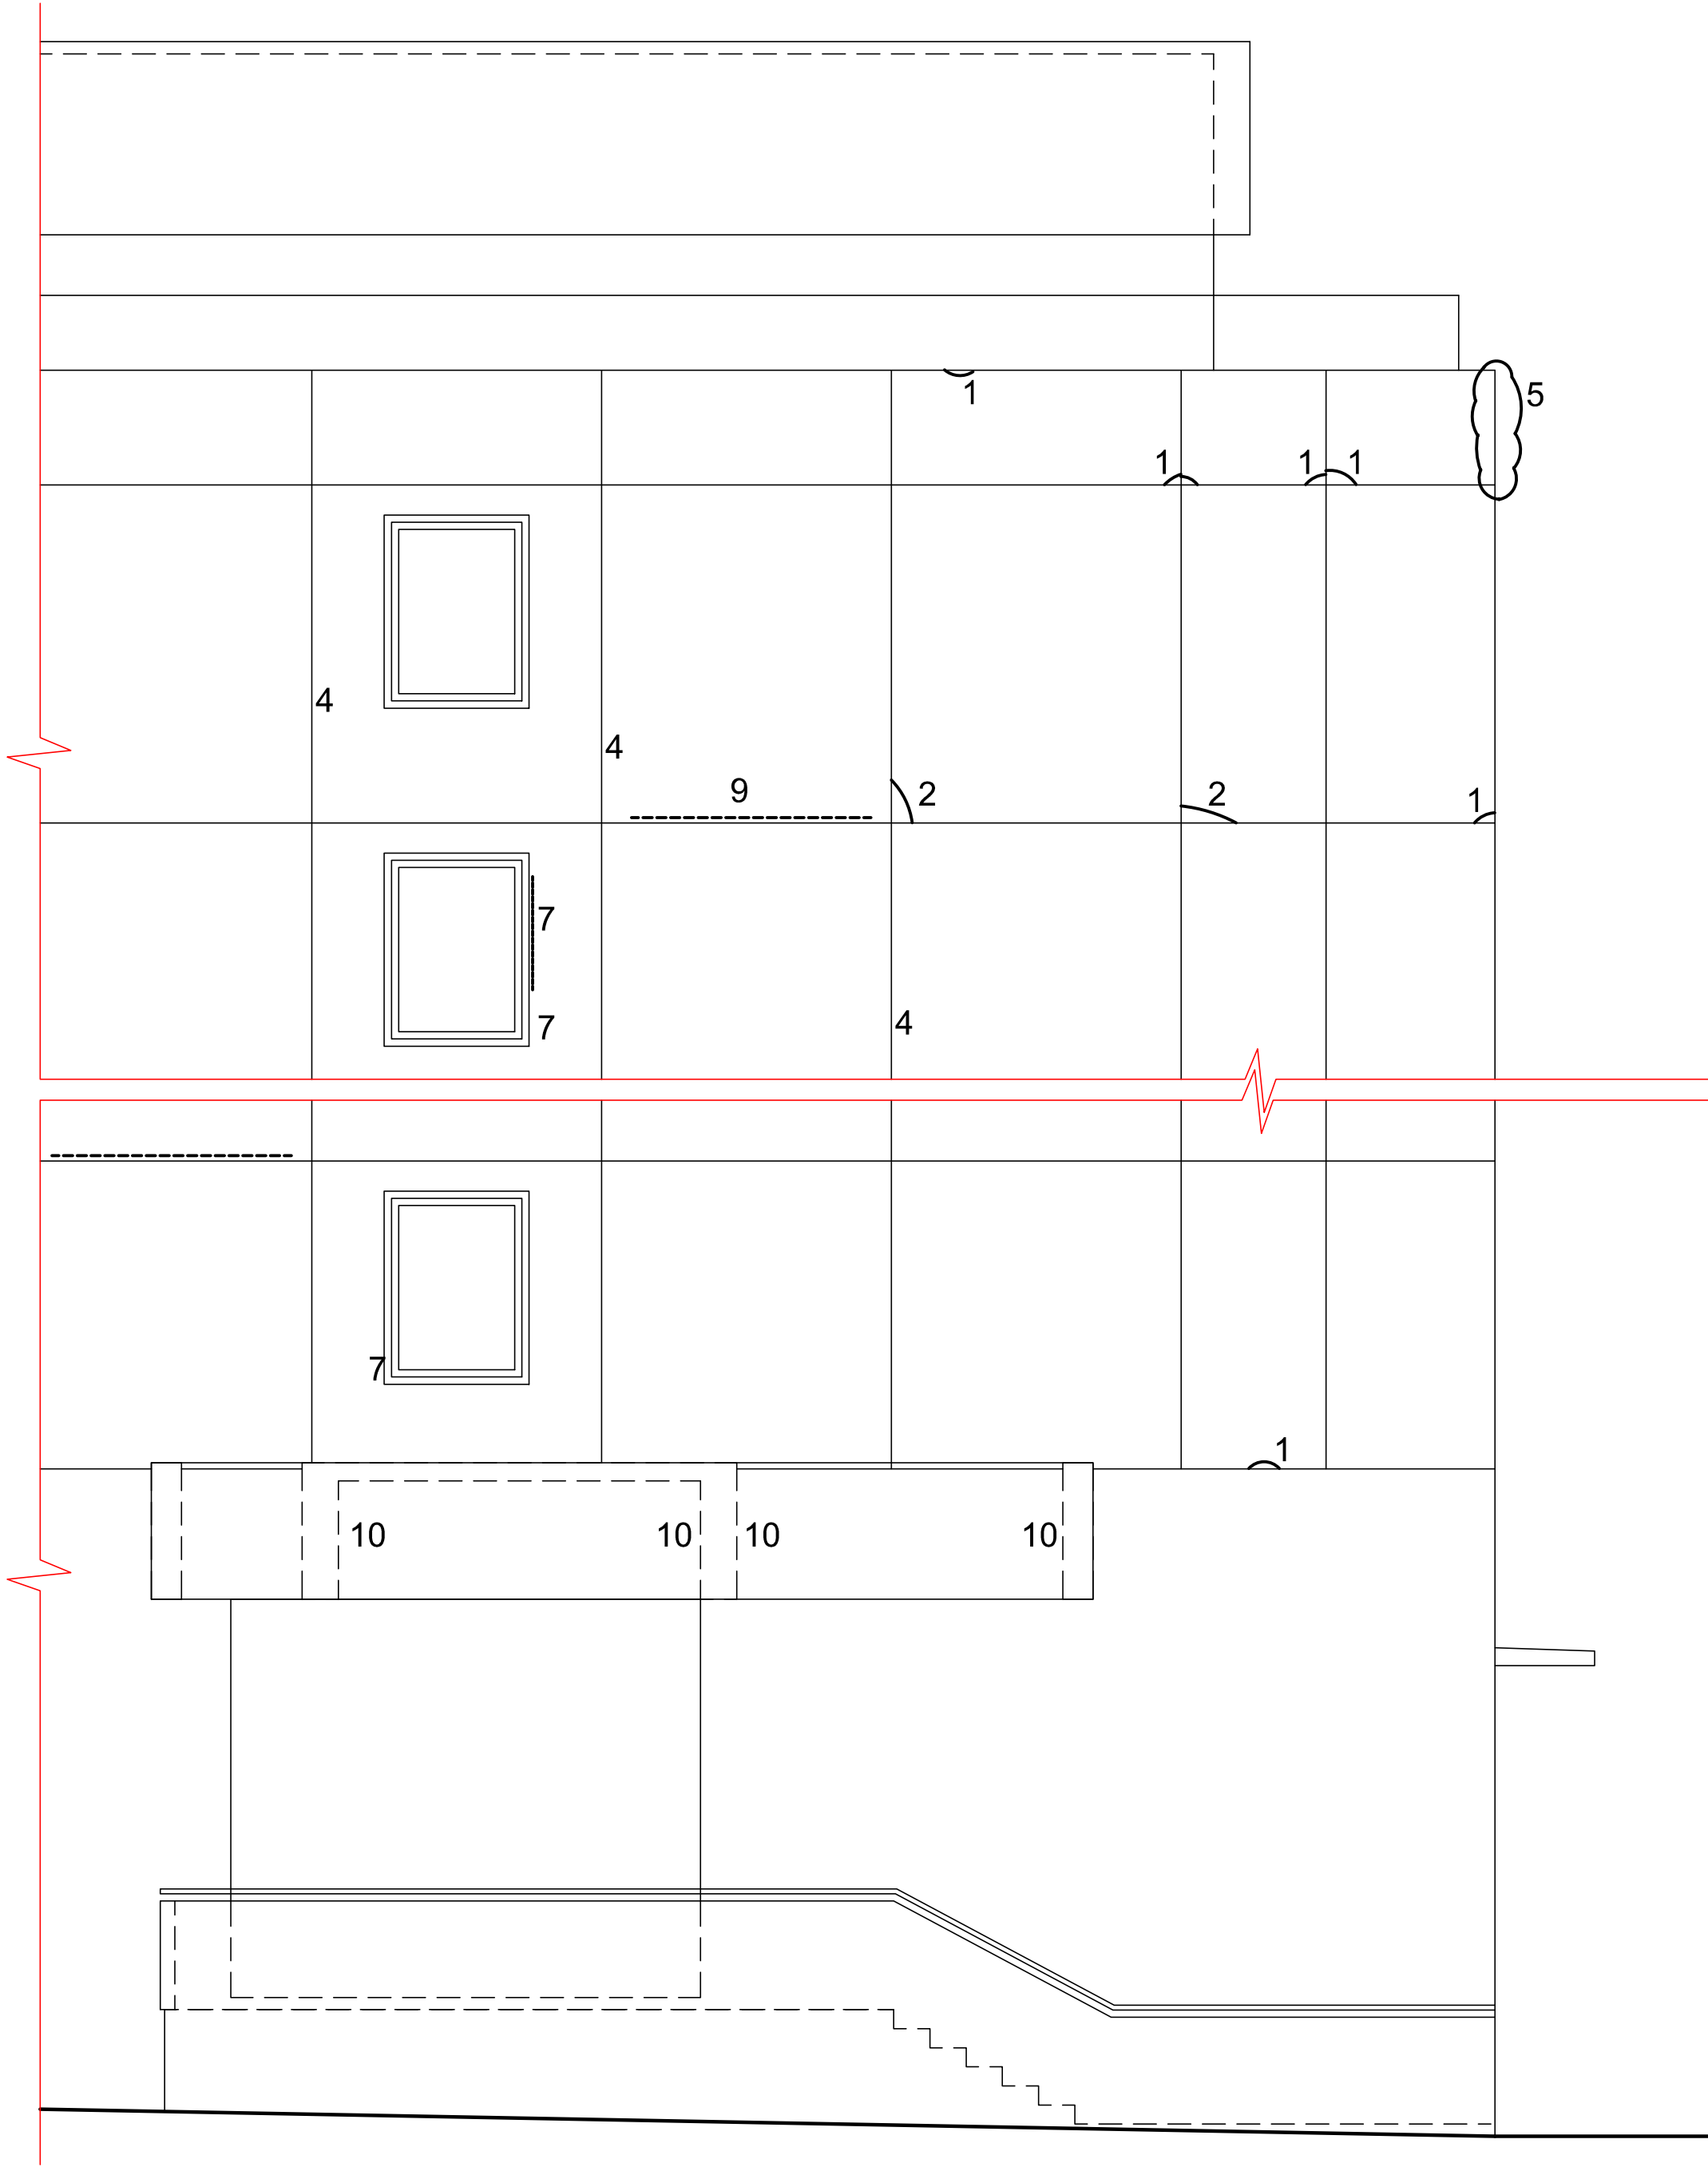
CHARAKTERISTICKÉ OPRAVY  
VÝŘEZ POHLEDU NA ŠTÍT 1:50

| 1 - ODPADLÝ ZVĚTRALÝ BETON<br>2 - ODPADLÝ ZVĚTRALÝ BETON S<br>OBNAŽENOU VÝZTUŽÍ<br>3 - OPADANÁ OMÍTKA MÍSTY VČETNĚ<br>CIHELNÉ VYZDÍVKY<br>4 - UVOLNĚNÉ TĚSNĚNÍ SPÁRY AŽ BUDOU<br>ODSTRANĚNY<br>5 - PLOŠNĚ ODPADLÁ OMÍTKA<br>6 - SPÁRY MEZI PANELEM A VÝPLNÍ OTVORU<br>7 - OBNAŽENÝ PRUT VÝZTUŽE - LOKÁLNĚ<br>8 - POŠKOZENÁ PARAPETNÍ DOZDÍVKA<br>(PANEL)<br>9 - TRHLINA V BETONU<br>10 - PLOŠNĚ OBNAŽENÍ VÝZTUŽE | |

| KOROZÍ NARUŠENÝ BETON BUDE ODBOURÁN MIN. 20 AŽ 50 mm ZA HRANICI VIDITELNÉHO POŠKOZENÍ. | |

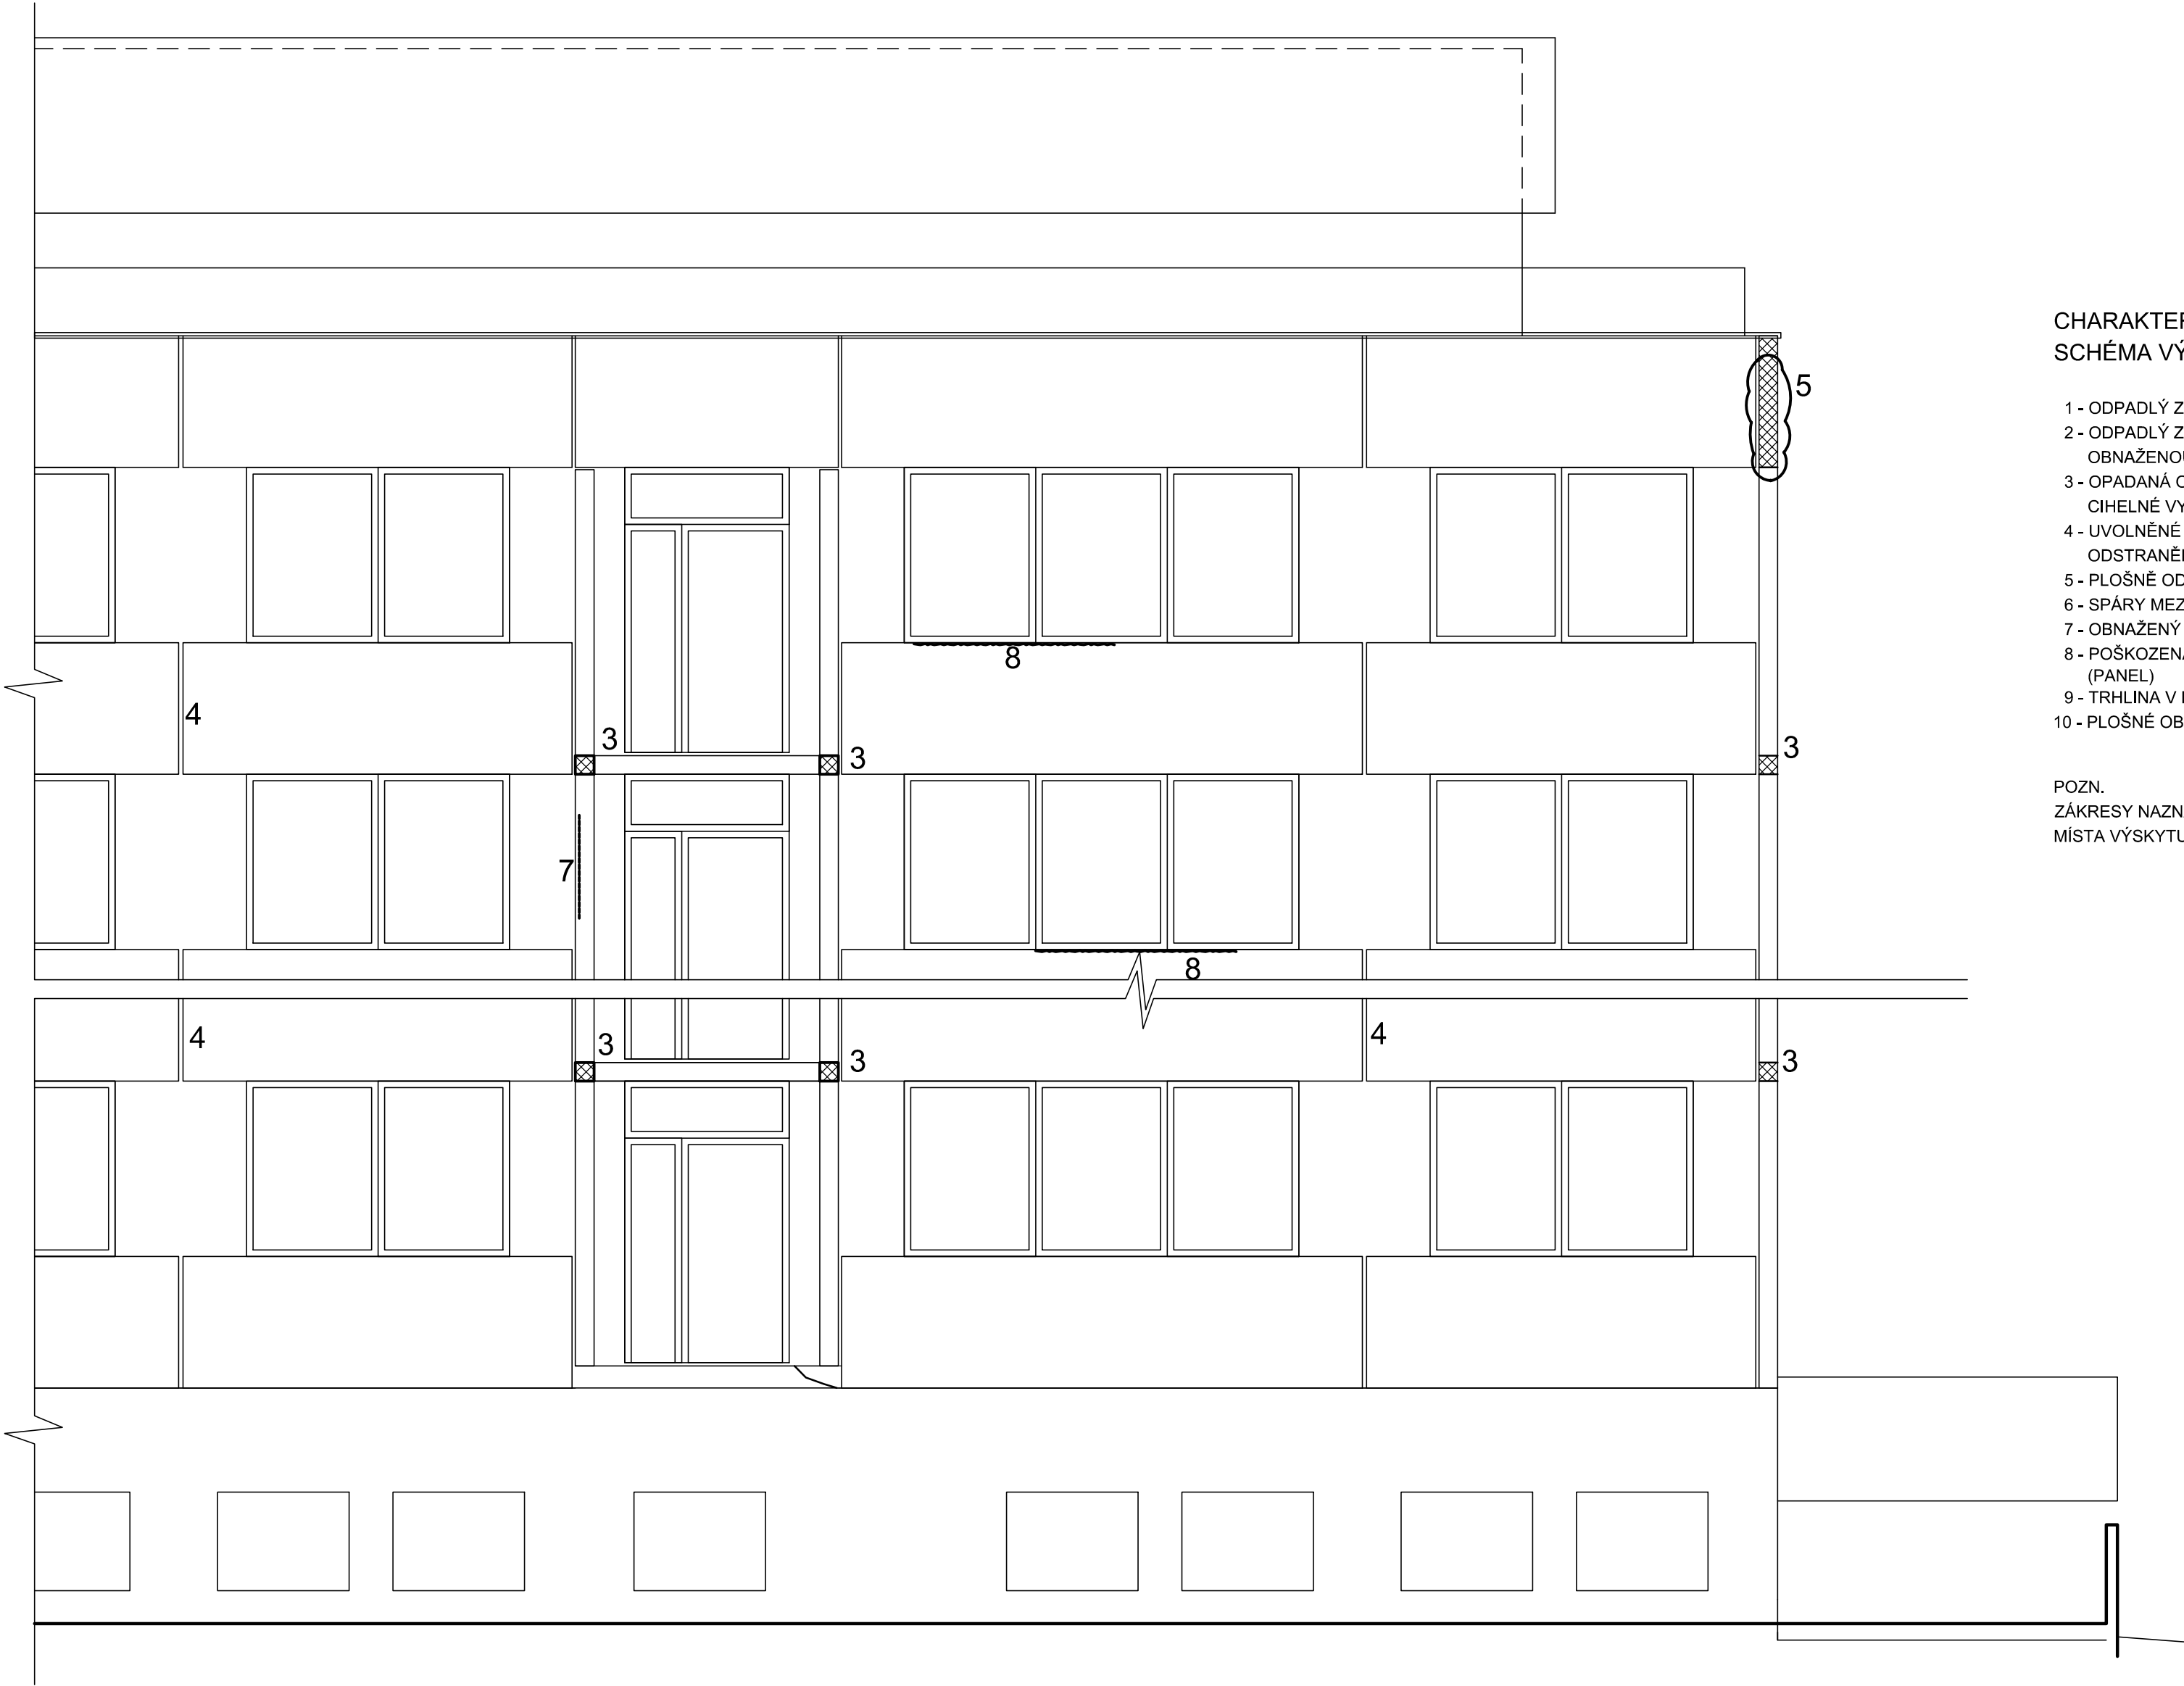
CHARAKTERISTICKÉ OPRAVY  
VÝŘEZ VÝCHODNÍHO POHLEDU 1:50

- 1 - ODPADLÝ ZVĚTRALÝ BETON
- 2 - ODPADLÝ ZVĚTRALÝ BETON S OBNAŽENOU VÝZTUŽÍ
- 3 - OPADANÁ OMÍTKA MÍSTY VČETNĚ CIHELNÉ VYZDÍVKY
- 4 - UVOLNĚNÉ TĚSNĚNÍ SPÁRY AŽ BUDOU ODSTRANĚNY
- 5 - PLOŠNĚ ODPADLÁ OMÍTKA
- 6 - SPÁRY MEZI PANELEM A VÝPLNÍ OTVORU
- 7 - OBNAŽENÝ PRUT VÝZTUŽE - LOKÁLNĚ
- 8 - POŠKOZENÁ PARAPETNÍ DOZDÍVKA (PANEL)
- 9 - TRHLINA V BETONU
- 10 - PLOŠNĚ OBNAŽENÍ VÝZTUŽE

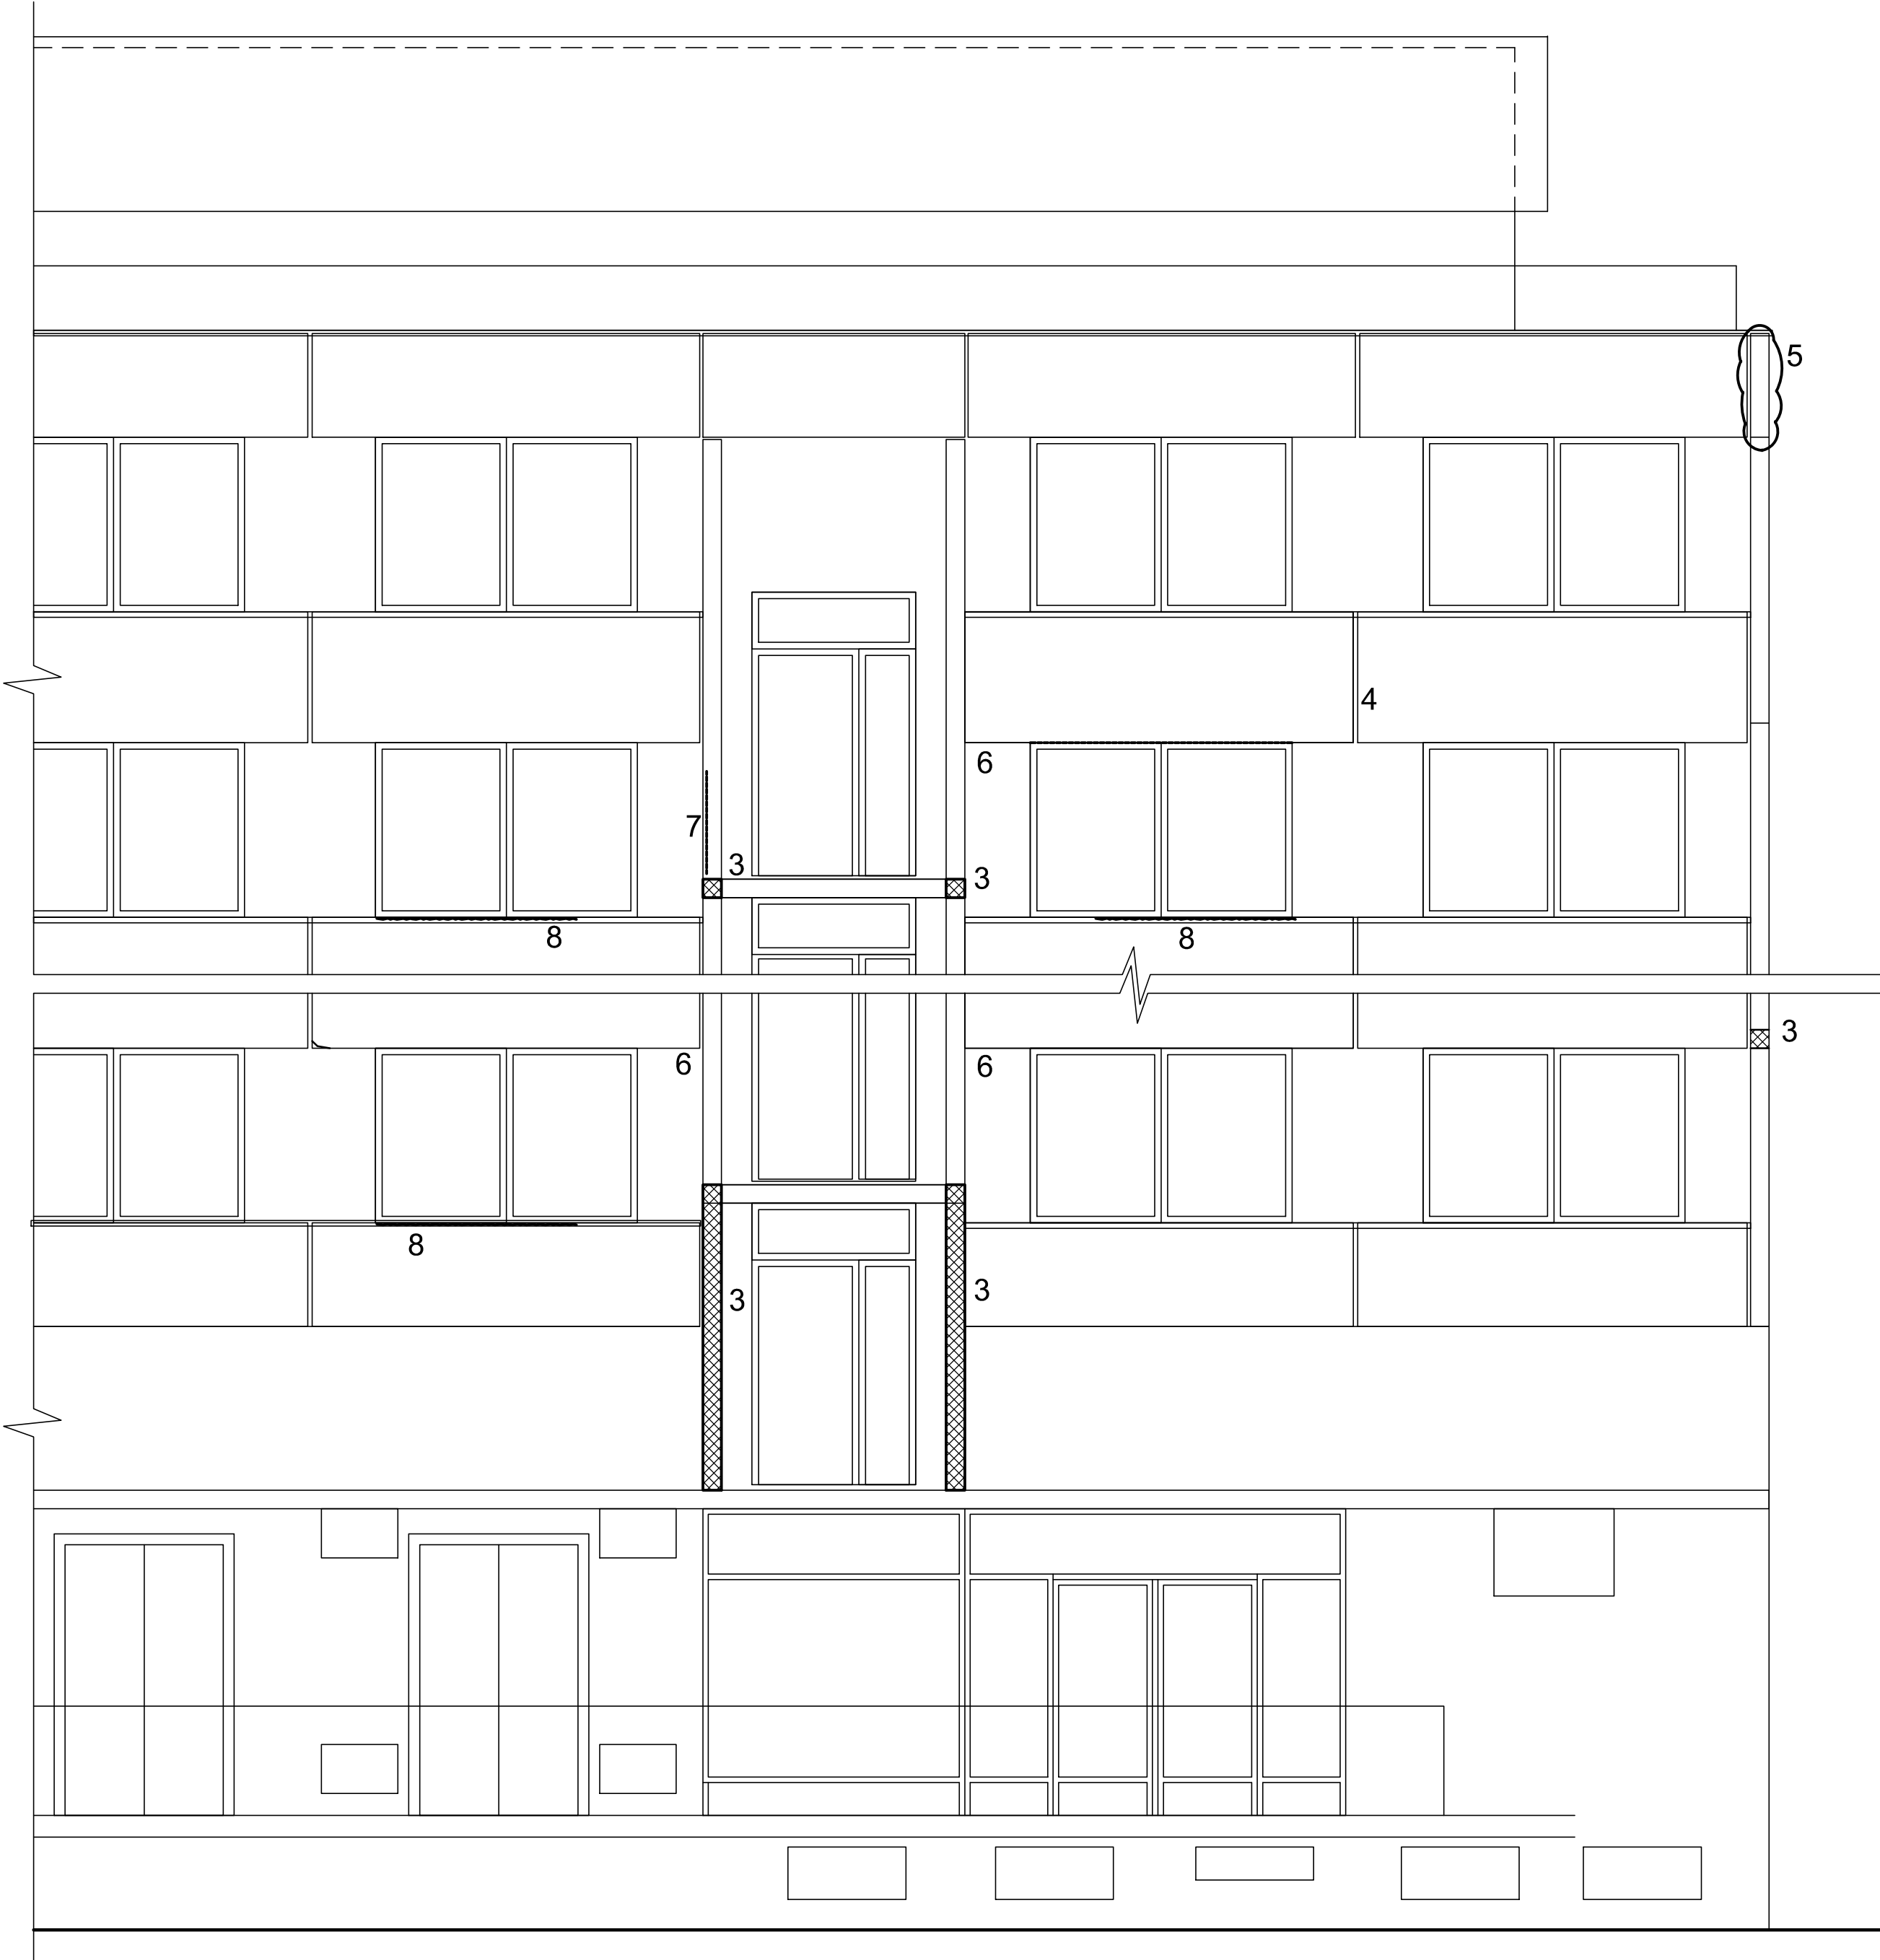
CHARAKTERISTICKÉ OPRAVY  
VÝŘEZ ZÁPADNÍHO POHLEDU 1:50

- 1 - ODPADLÝ ZVĚTRALÝ BETON
- 2 - ODPADLÝ ZVĚTRALÝ BETON S OBNAŽENOU VÝZTUŽÍ
- 3 - OPADANÁ OMÍTKA MÍSTY VČETNĚ CIHELNÉ VYZDÍVKY
- 4 - UVOLNĚNÉ TĚSNĚNÍ SPÁRY AŽ BUDOU ODSTRANĚNY
- 5 - PLOŠNĚ ODPADLÁ OMÍTKA
- 6 - SPÁRY MEZI PANELEM A VÝPLNÍ OTVORU
- 7 - OBNAŽENÝ PRUT VÝZTUŽE - LOKÁLNĚ
- 8 - POŠKOZENÁ PARAPETNÍ DOZDÍVKA (PANEL)
- 9 - TRHLINA V BETONU
- 10 - PLOŠNĚ OBNAŽENÍ VÝZTUŽE
