Ing. Aleš Prause, autorizovaný inženýr ČKAIT 0000815 v oboru pozemní stavby a statika a dynamika staveb, tel: 777 818 606, fax: 776 411 439, e-mail: AlesPrause@atlas.cz

| STAVEBNÍK: | | Policejní akademie ČR, Praha 4 |
| MÍSTO: | | Praha 4, Lhotecká |
| AKCE: | | OPRAVA PLÁŠŤŮ BUDOV G A H<br>ODSTRANĚNÍ HAVARIJNÍHO STAVU |

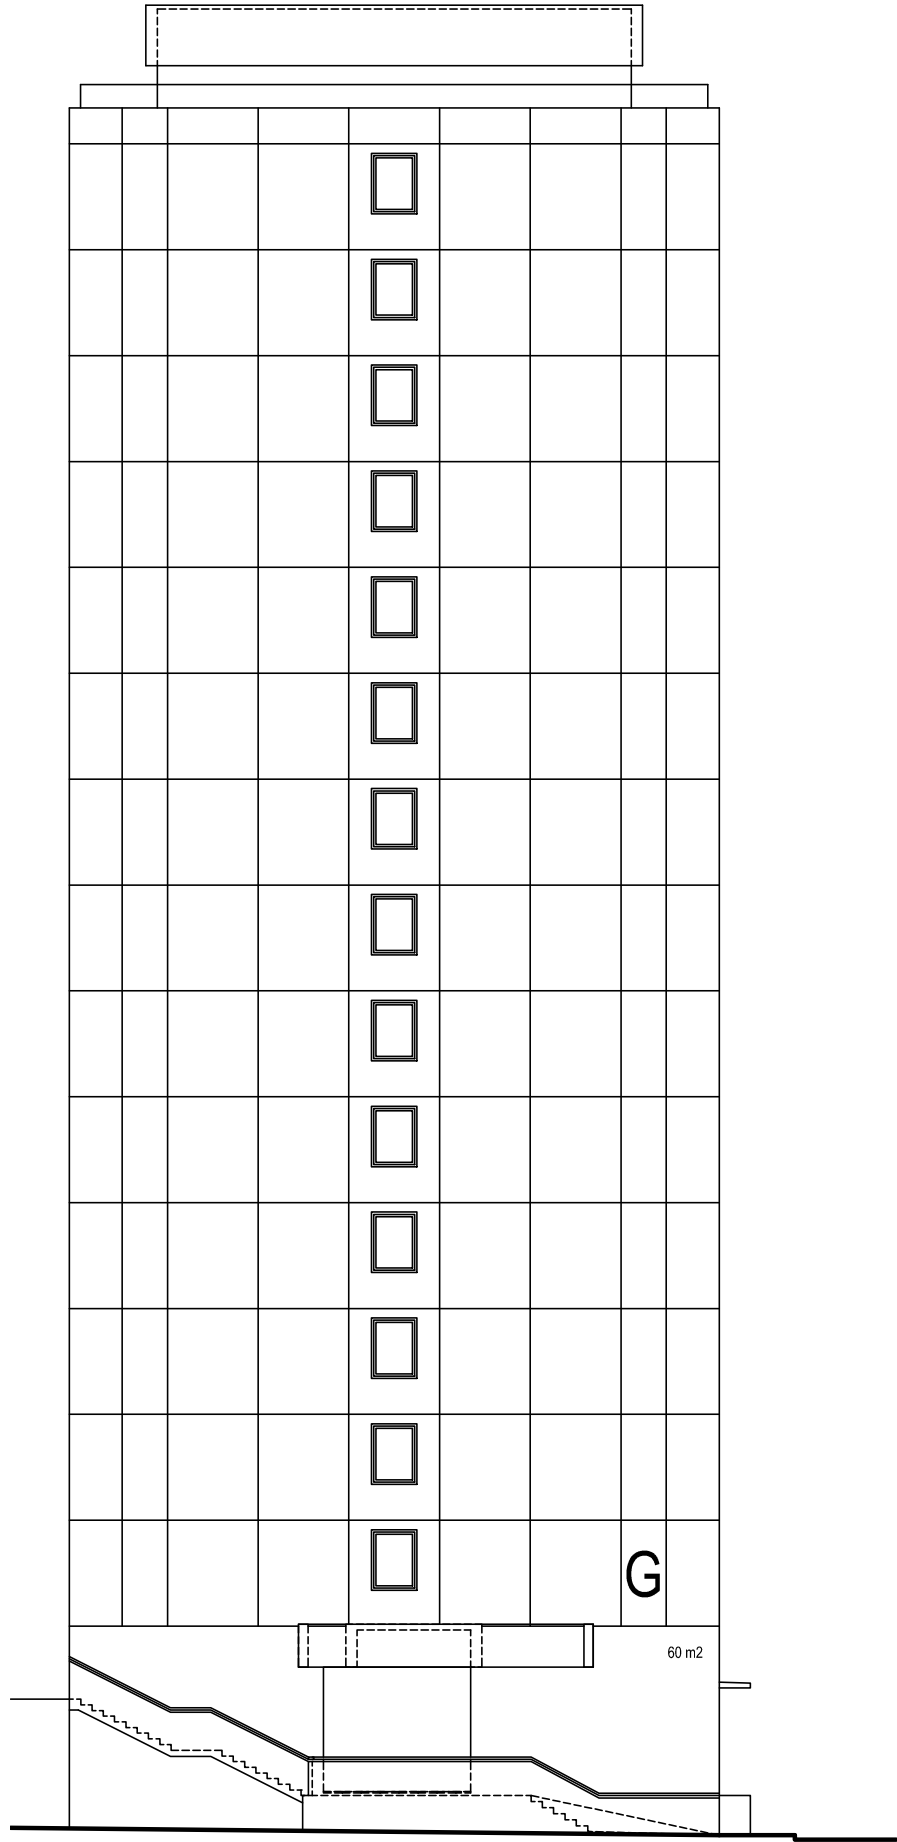
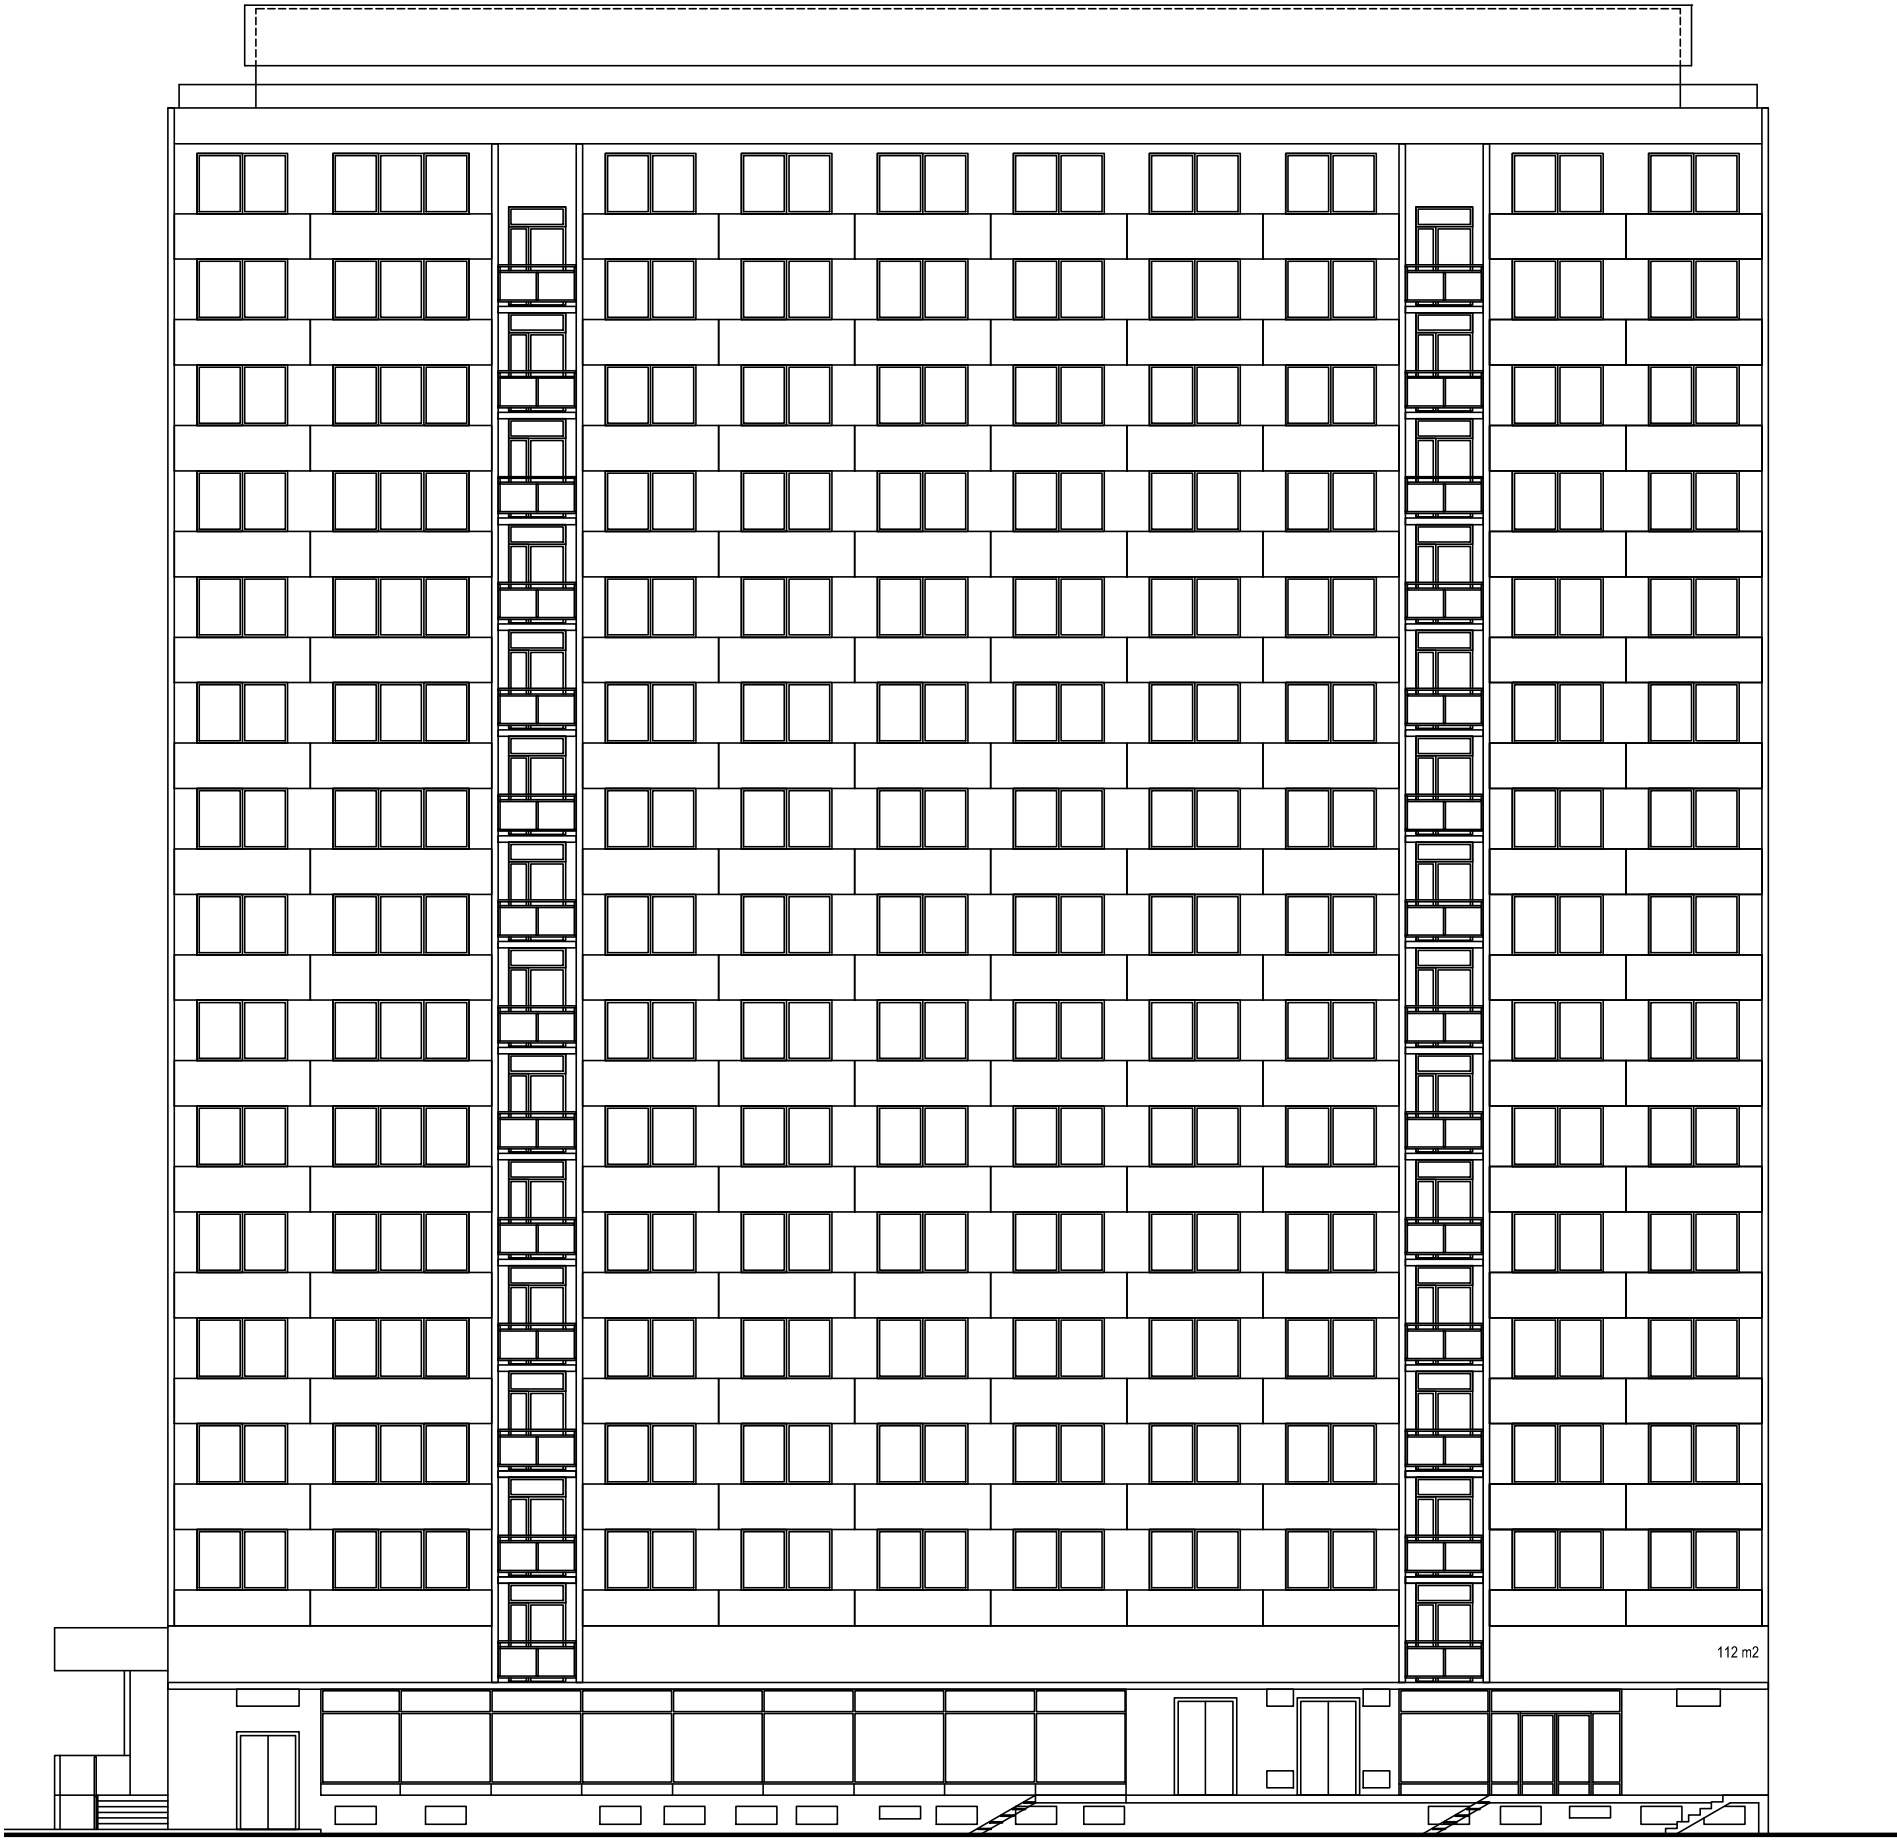
| 1 - ODPADLÝ ZVĚTRALÝ BETON<br>2 - ODPADLÝ ZVĚTRALÝ BETON S<br>OBNAŽENOU VÝZTUŽÍ<br>3 - OPADANÁ OMÍTKA MÍSTY VČETNĚ<br>CIHELNÉ VYZDÍVKY<br>4 - UVOLNĚNÉ TĚSNĚNÍ SPÁRY AŽ BUDOU<br>ODSTRANĚNY<br>5 - PLOŠNĚ ODPADLÁ OMÍTKA<br>6 - SPÁRY MEZI PANELEM A VÝPLNÍ OTVORU<br>7 - OBNAŽENÝ PRUT VÝZTUŽE - LOKÁLNĚ<br>8 - POŠKOZENÁ PARAPETNÍ DOZDÍVKA<br>(PANEL)<br>9 - TRHLINA V BETONU<br>10 - PLOŠNĚ OBNAŽENÍ VÝZTUŽE | |

| KOROZÍ NARUŠENÝ BETON BUDE ODBOURÁN MIN. 20 AŽ 50 mm ZA HRANICI VIDITELNÉHO POŠKOZENÍ. | | | |
| VODOROVNÉ SPÁRY BUDOU VYPLNĚNÝ POLYURETANOVU PĚNOU S OCHRANNÝM NÁTĚREM PROTI POVĚTRNOSTI A UV ZÁŘENÍ. | | | |

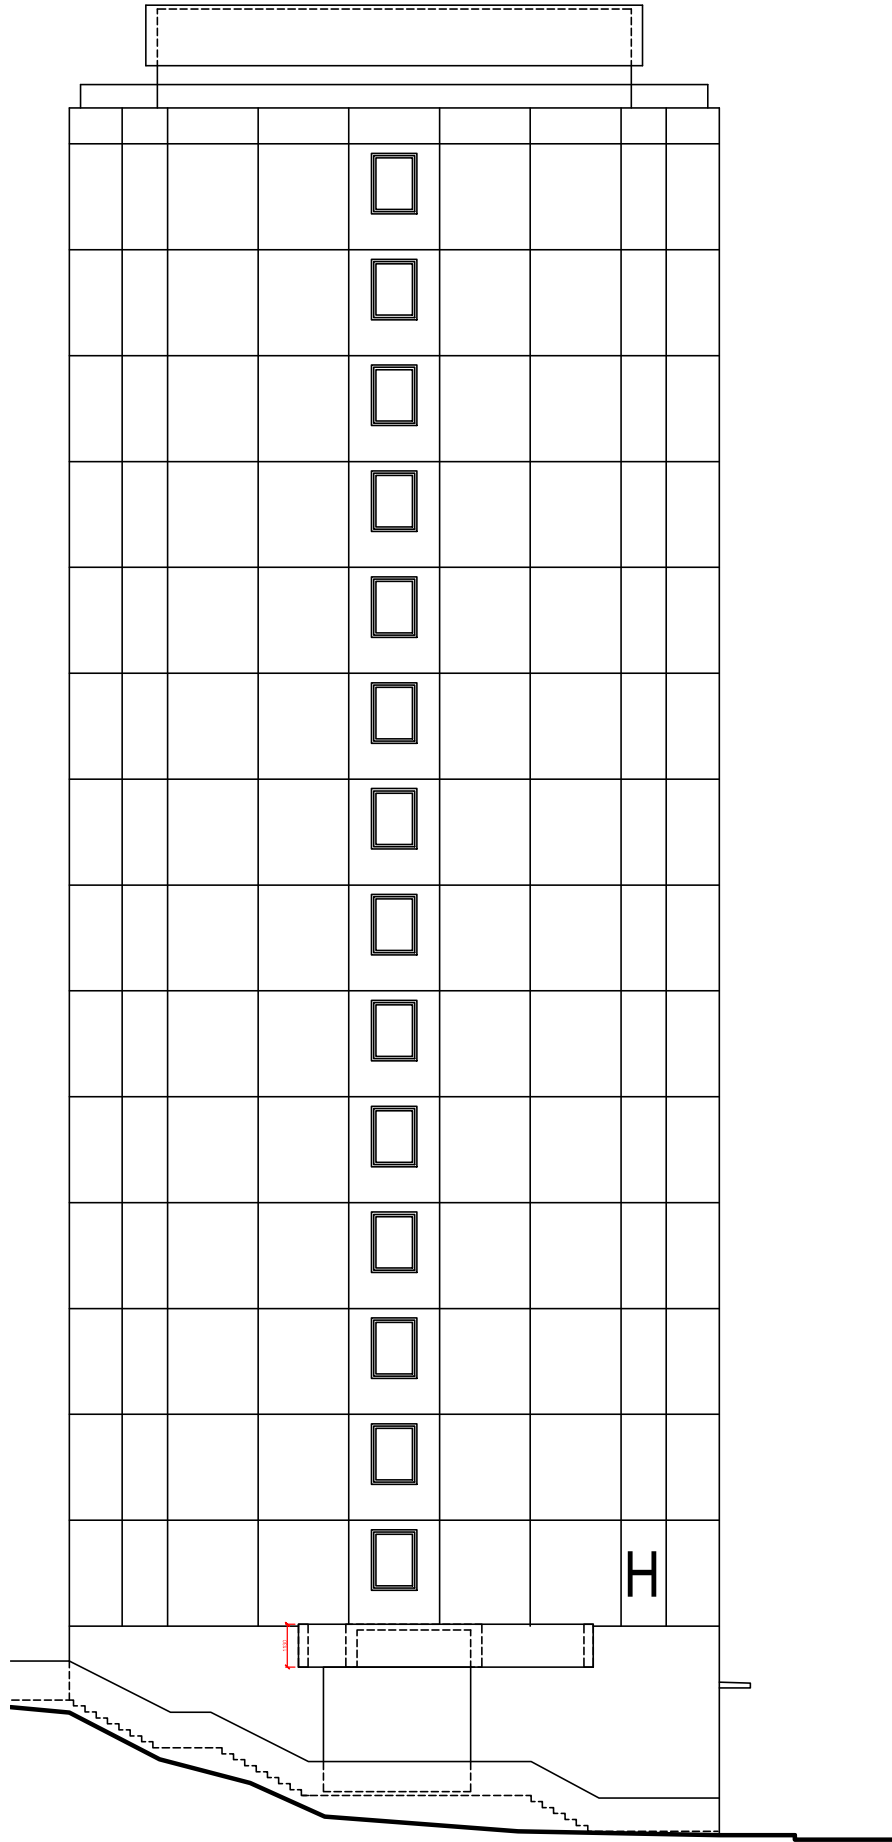
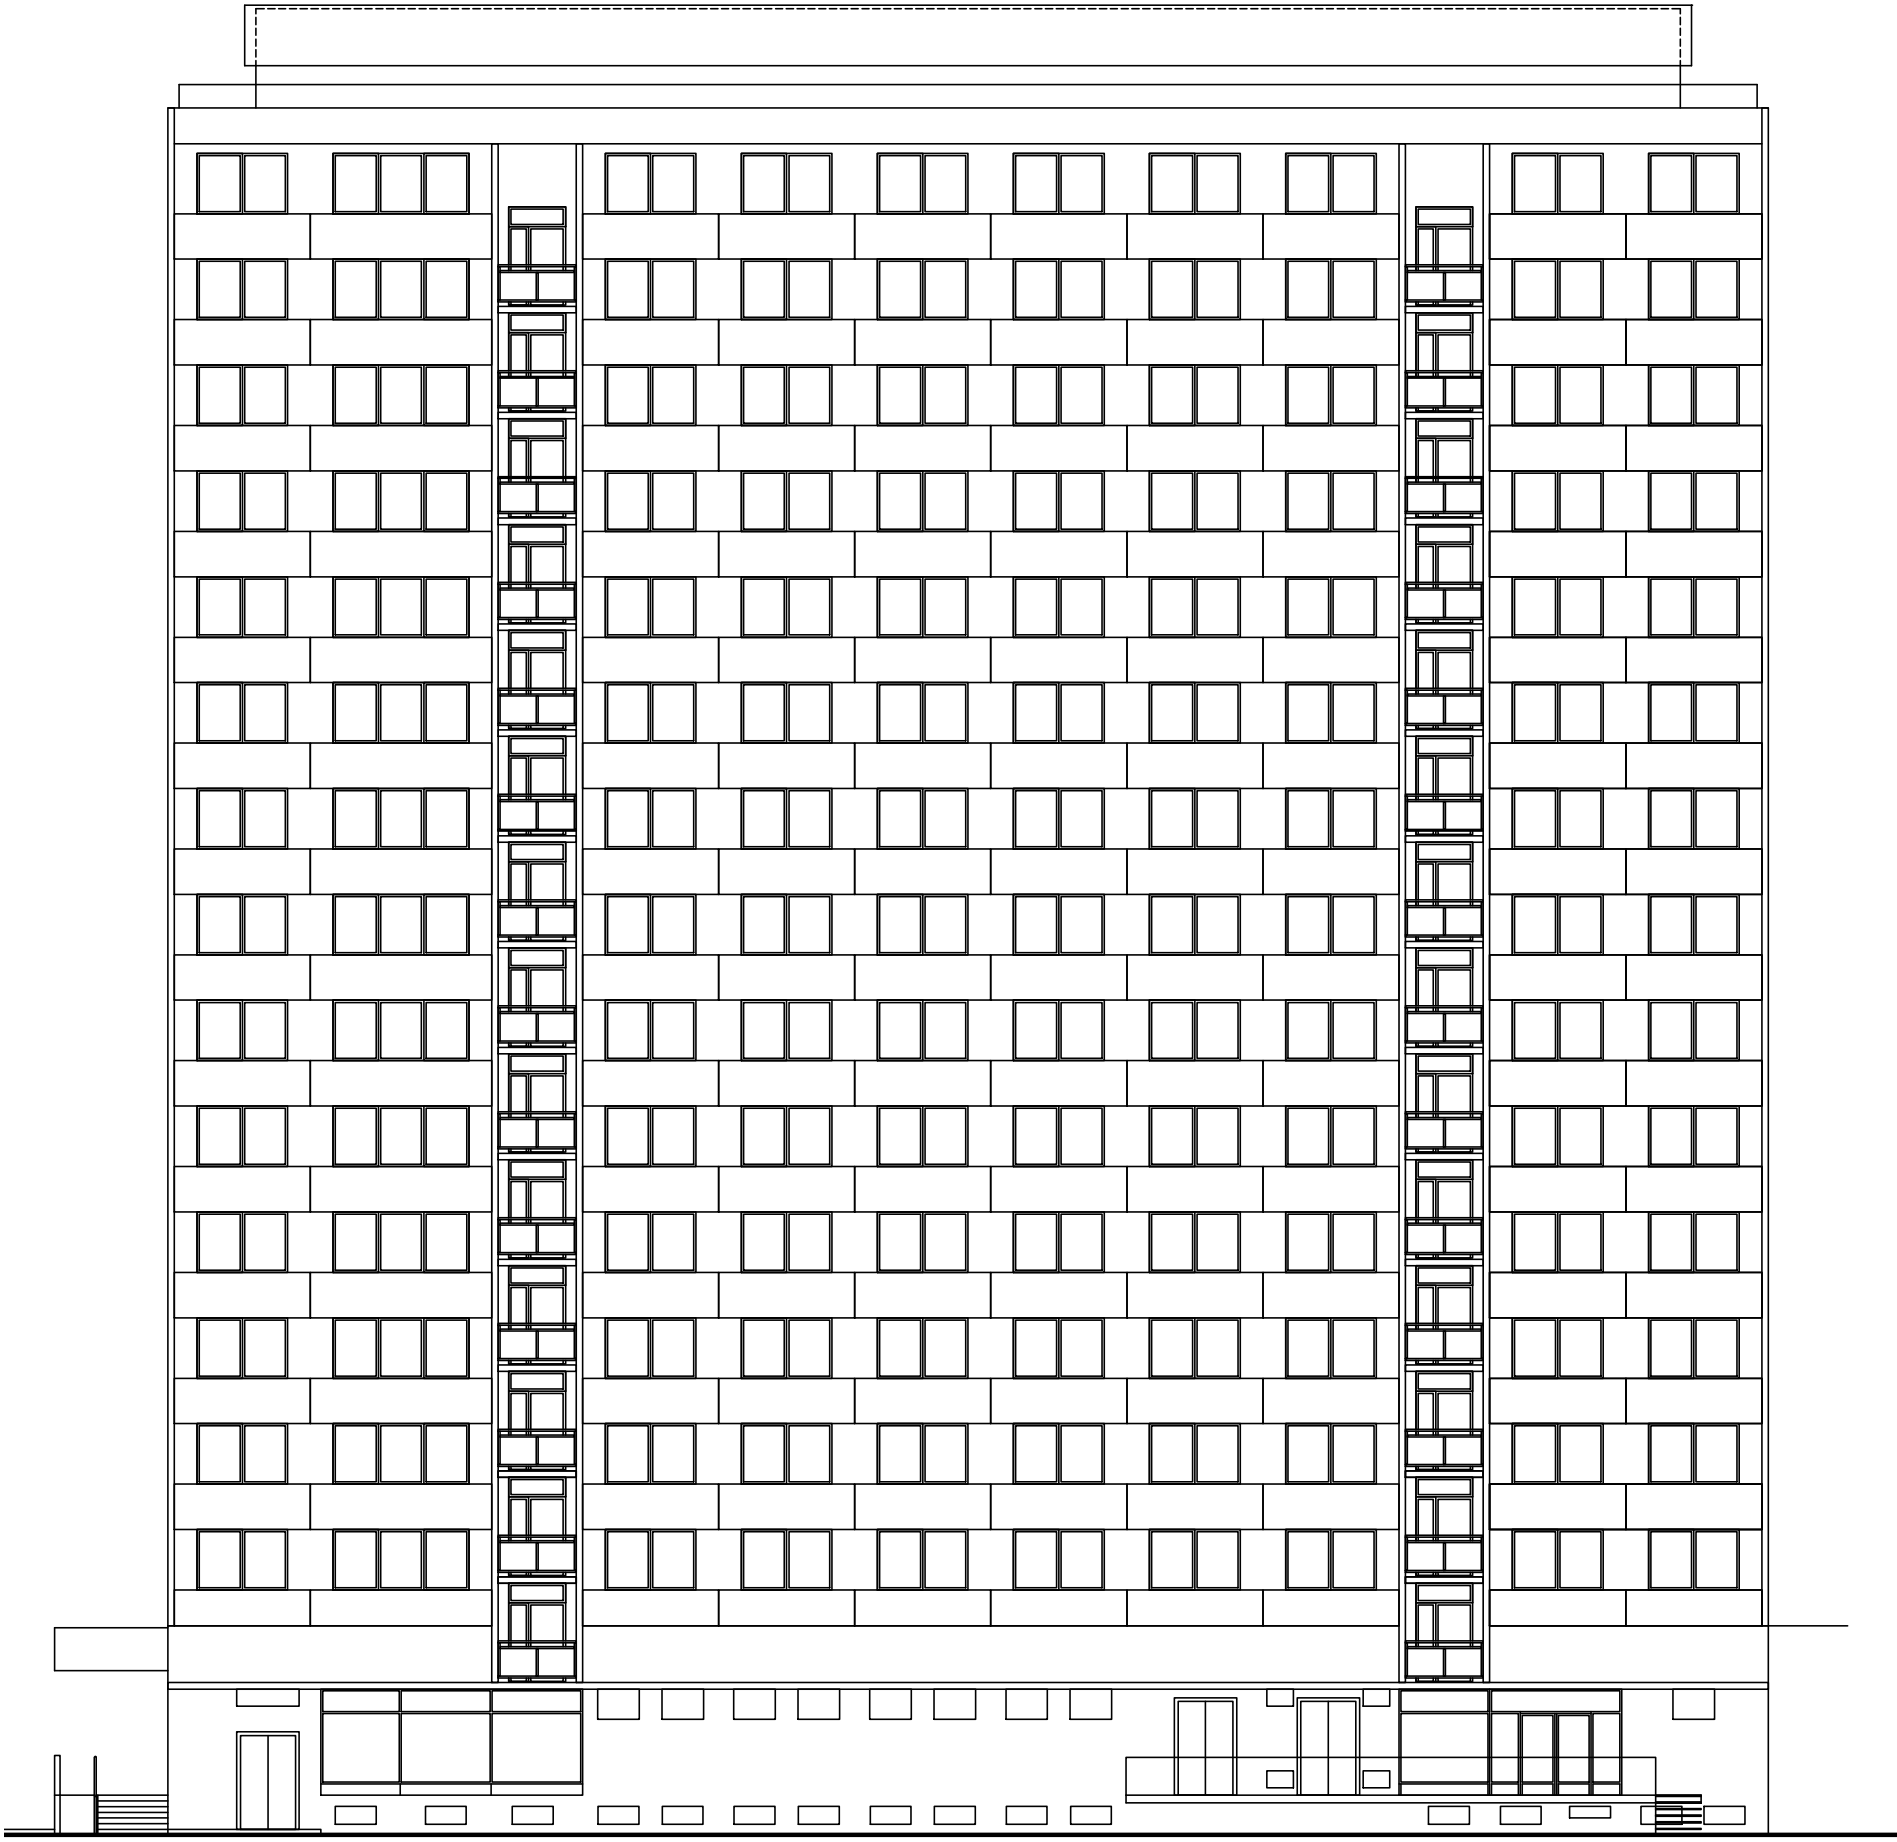
POHLED SEVERNÍ

- 1 - ODPADLÝ ZVĚTRALÝ BETON
- 2 - ODPADLÝ ZVĚTRALÝ BETON S OBNAŽENOU VÝZTUŽÍ
- 3 - OPADANÁ OMÍTKA MÍSTY VČETNĚ CIHELNÉ VYZDÍVKY
- 4 - UVOLNĚNÉ TĚSNĚNÍ SPÁRY AŽ BUDOU ODSTRANĚNY
- 5 - PLOŠNĚ ODPADLÁ OMÍTKA
- 6 - SPÁRY MEZI PANELEM A VÝPLNÍ OTVORU
- 7 - OBNAŽENÝ PRUT VÝZTUŽE - LOKÁLNĚ
- 8 - POŠKOZENÁ PARAPETNÍ DOZDÍVKA (PANEL)
- 9 - TRHLINA V BETONU
- 10 - PLOŠNĚ OBNAŽENÍ VÝZTUŽE

| KOROZÍ NARUŠENÝ BETON BUDE ODBOURÁN MIN. 20 AŽ 50 mm ZA HRANICI VIDITELNÉHO POŠKOZENÍ. | |

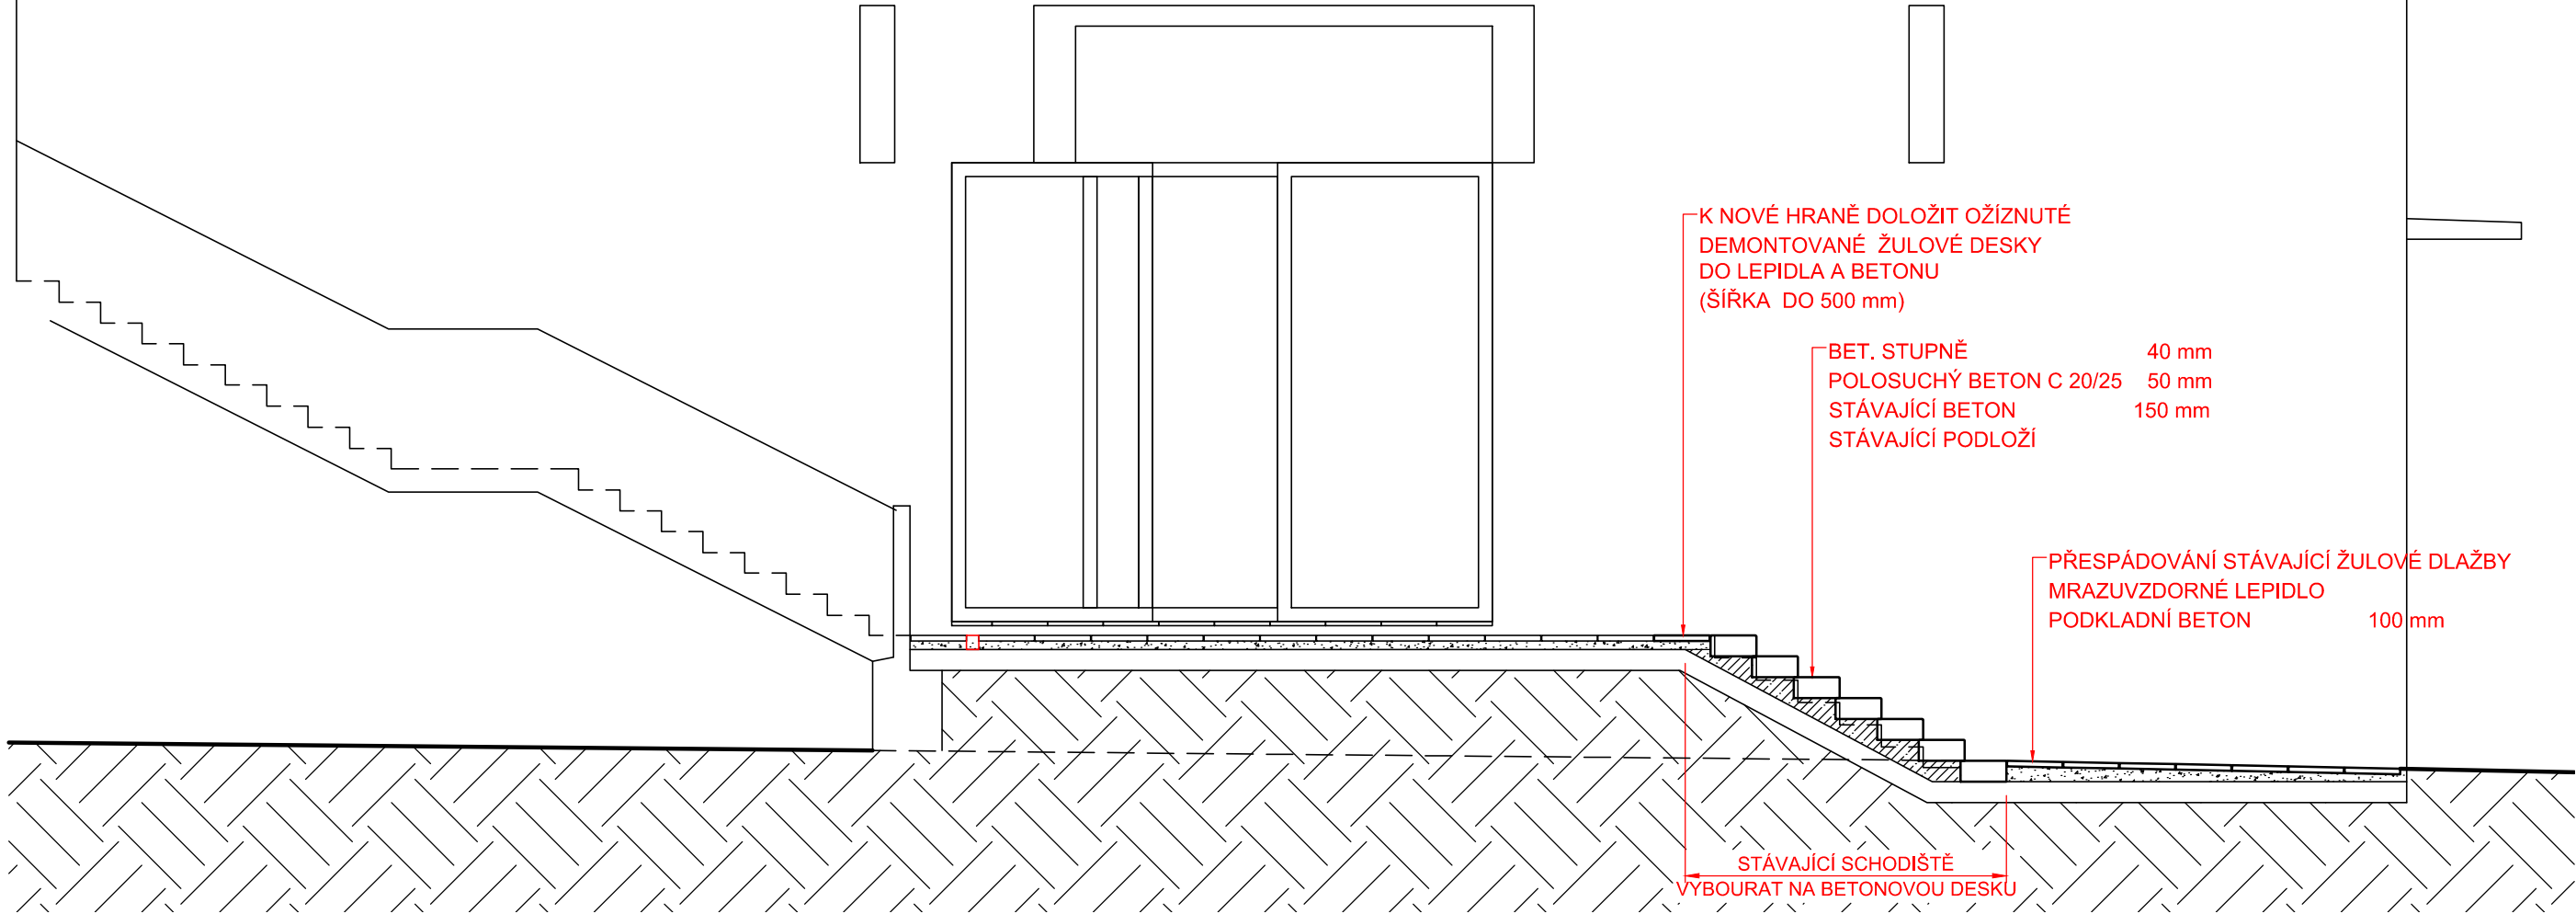
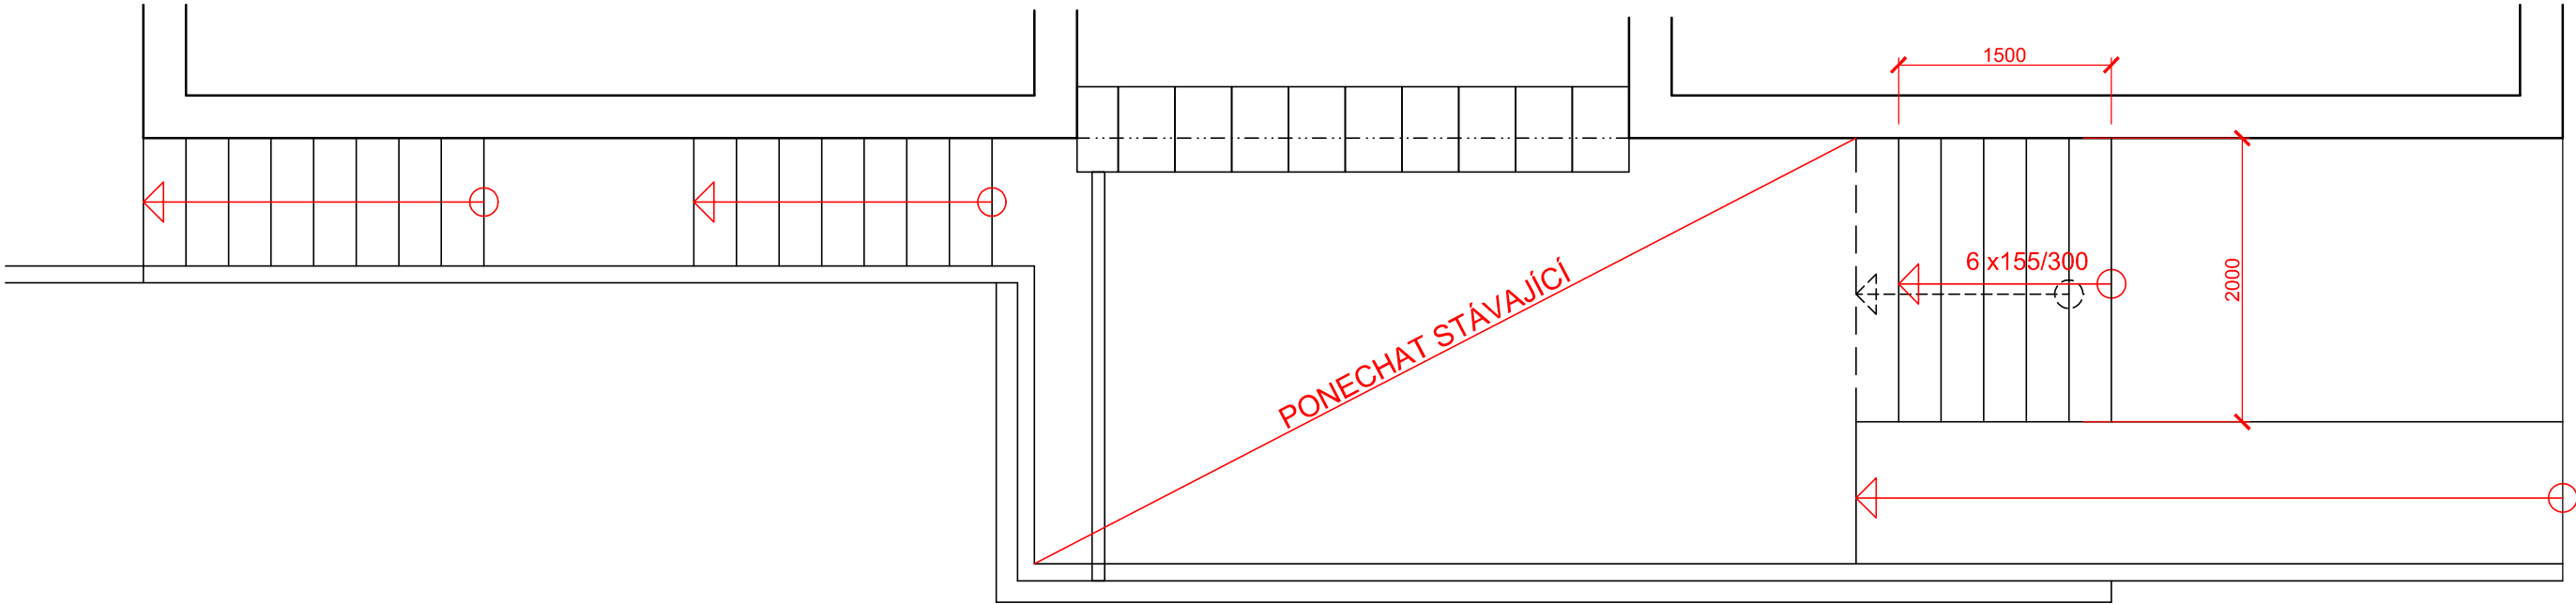
POHLED SEVERNÍ - ŘEZ RAMPOU

Poškozený beton v očekávané tl. do 15 cm bude v prostoru schodiště vybourán.

V rámci odstranění havarijního stavu je navržena jeho záměna všech tří ramen schodištěm novým z masivních betonových stupňů uložených do polosuchého betonu. Ostatní plochy rampy zůstanou zachovány kromě přeložení bezprostředně navazujících ploch k zachování shodné výšky schodišťových stupňů.

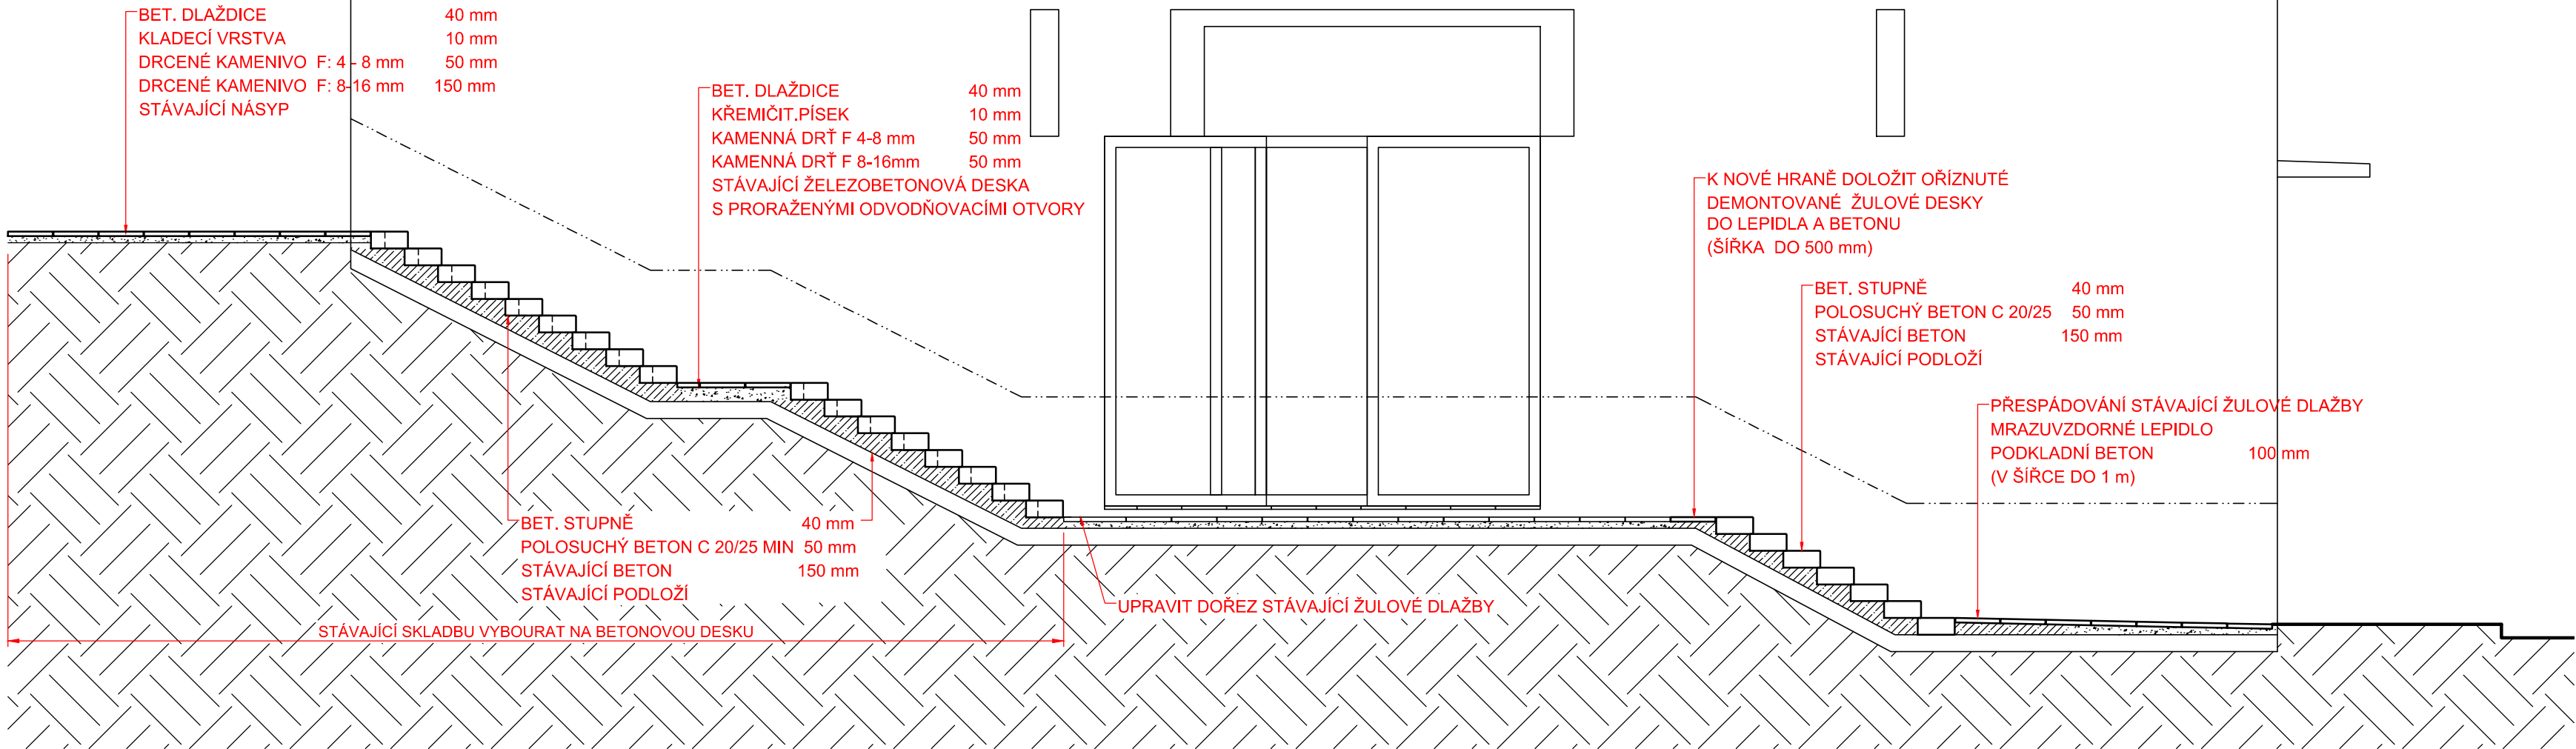
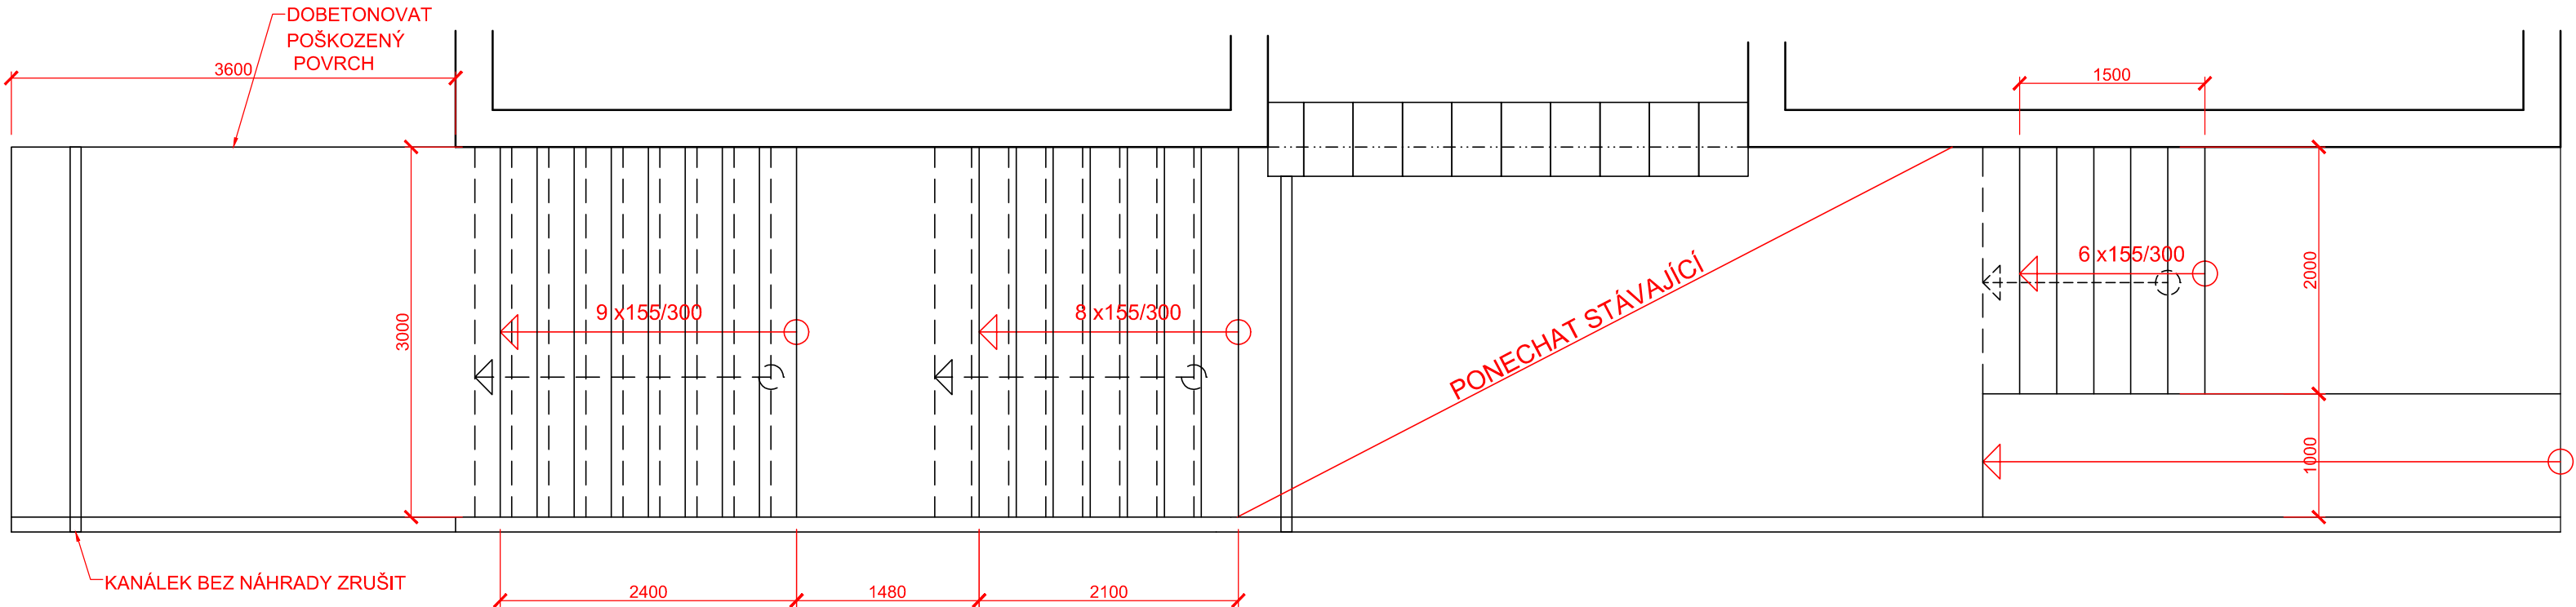
SEVERNÍ POHLED - ŘEZ SCHODIŠTĚ

Poškozený beton v očekávané tl. do 15 cm bude v prostoru schodiště vybourán.
