**Název akce: Oprava střechy a balkónu č.p.407 a 408**

**Místo : Česká Lípa, ulice Arbesova**

### **Projektová dokumentace pro realizaci oprav**

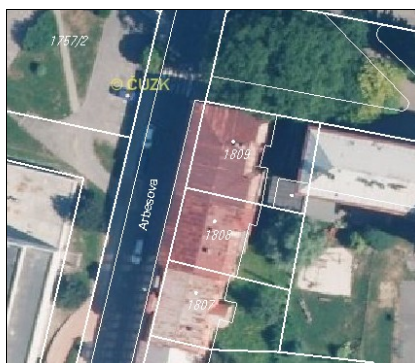
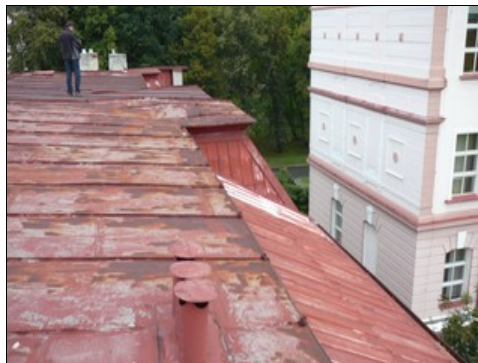
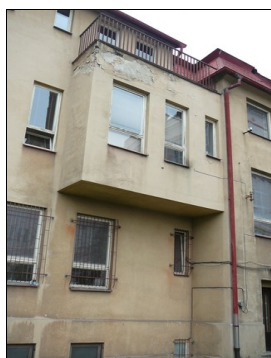
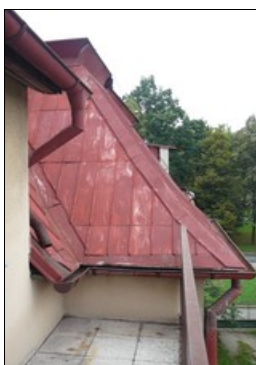
Stávající objekty jsou situovány v severní části ulice Arbesovy. Objekty byly postaveny v roce 1920, v sedumdesátých letech proběhla vnitřní rekonstrukce spojená s opravou fasád a střechy. Současná estetická hodnota je malá a rovněž technický stav střechy i balkonu je špatný.

V současné době je střecha pokryta falcovaným pozinkovaným plechem v plošší části a hliníkovými šablonami na mansardách. Vzhledem k problematickým odtokovým poměrům byla v sv části provedena oprava asfaltovou suspenzí.

U svislé mansardové části dochází v zimním období k zatékání vlivem nekvalitně a chybně řešeného úžlabí a následně dochází k poškození omítky. Vnější omítka se v místě zatékání v ploše rozpadá, její oprava však není součástí této dokumentace.

Balkon v podkrovním prostoru v jv části má krytinu z teracových dlaždic. Vlivem neoddilátování vrstev došlo k poškození hydroizolační vrstvy a k následnému zatékání do dolního prostoru. V této skladbě nebyla zjištěna tepelná izolace, což může způsobovat i kondenzaci vlhkosti na stropu ve spodní místnosti. Nevhodně je řešen detail u balkonových dveří.

Výlezový poklop na střechu není zateplen a nemá předepsanou požární odolnost. Poškozeny vlhkostí jsou jednotlivé komíny na střeše. Nemí řešeno odvětrání podkrytinového prostoru. Důsledkem toho dochází obecně u nevětraných střech ke kondenzaci vzdušné vlhkosti, která napadá dřevěný podklad i nosnou střešní konstrukci a může být příčinou vzniku plísní a hnilob. Rovněž hromosvod neodpovídá současným předpisům.

Z technického hlediska vykazuje střecha takový rozsah poruch, že dílčí oprava by nezajistila dlouhodobou funkčnost střešního pláště.

Z tohoto hlediska bude nutná demontáž povrchové vrstvy krytiny spojená s kontrolou a chemickým ošetřením dřevěného bednění a dostupných dřevěných prvků.
